华润电力百色田林八渡 200MW 风电储能一体化项目

水土保持设施验收报告

建设单位：华润新能源（田林）有限公司

编制单位：广西欣文环保科技有限公司

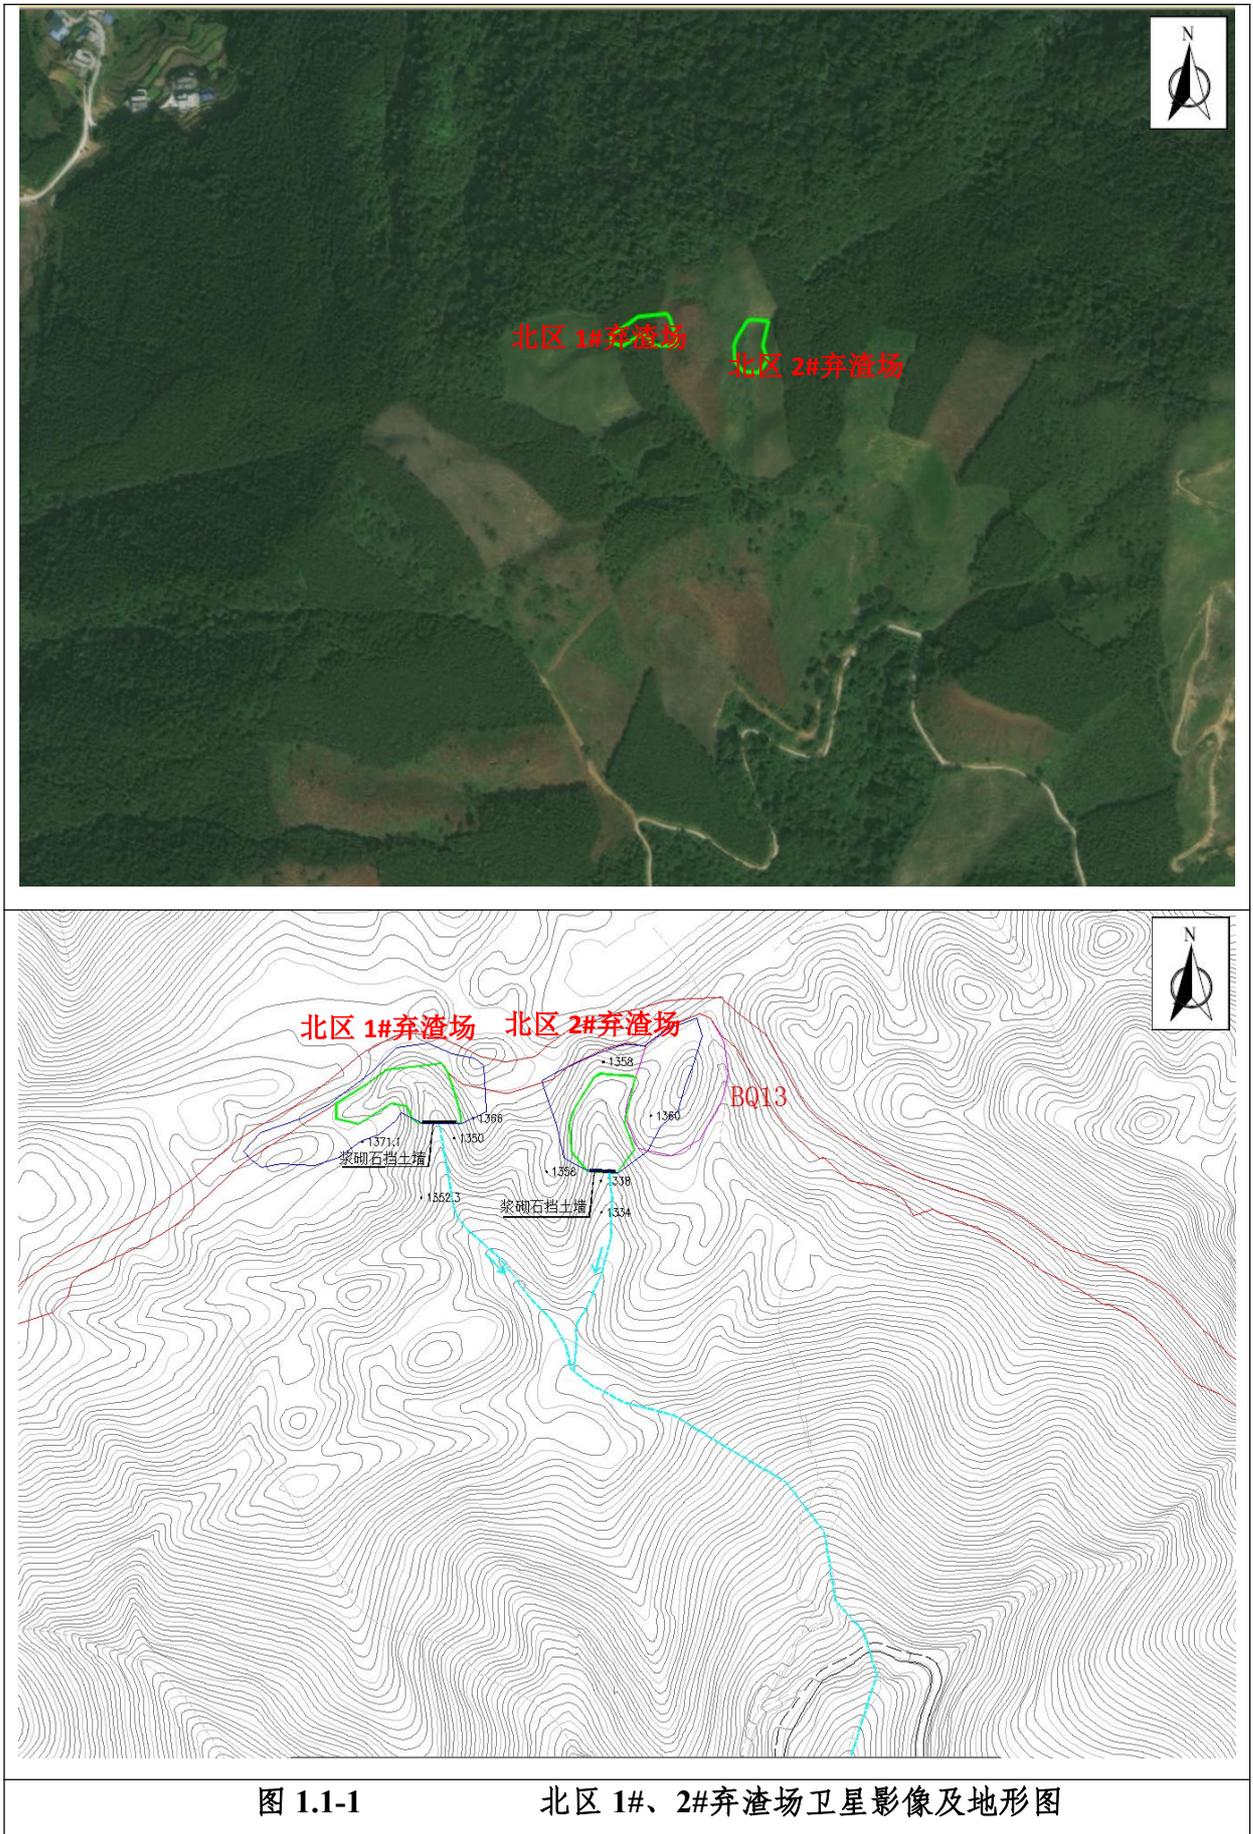
图 1.1-1

北区 1#弃渣场：位于 BQ13 风机西侧约 80m 的场内道路旁，无需新增施工便道，属于沟道型弃渣场，等级为 5 级，占地面积 0.12hm²，汇水面积为 0.34hm²，占地类型为乔木林地和其他林地。弃渣场东南侧下游约 354m 为村道，坡脚距下游村道的距离大于 2 倍弃渣场高度，同时弃渣场下游 1 公里范围内无居民点、临建建筑、水系等敏感目标。丫口寨和大落坑屯虽分别位于北区 1#弃渣场西南侧直线距离约 450m 和西侧直线距离约 720m 处，但丫口寨和大落坑屯均不处于弃渣场下游。

北区 2#弃渣场：位于 BQ13 风机西侧约 0m 的场内道路旁，无需新增施工便道，属于坡地型弃渣场，等级为 5 级，占地面积 0.12hm²，汇水面积为 0.35hm²，占地类型为乔木林地和其他林地。弃渣场南侧下游约 307m 为村道，坡脚距下游村道的距离大于 2 倍弃渣场高度，同时弃渣场下游 1 公里范围内无居民点、临建建筑、水系等敏感目标。丫口寨和大落坑屯虽分别位于北区 1#弃渣场西南侧直线距离约 538m 和西侧直线距离约 814m 处，但丫口寨和大落坑屯均不处于弃渣场下游。

北区 1#、2#弃渣场卫星影像及地形图

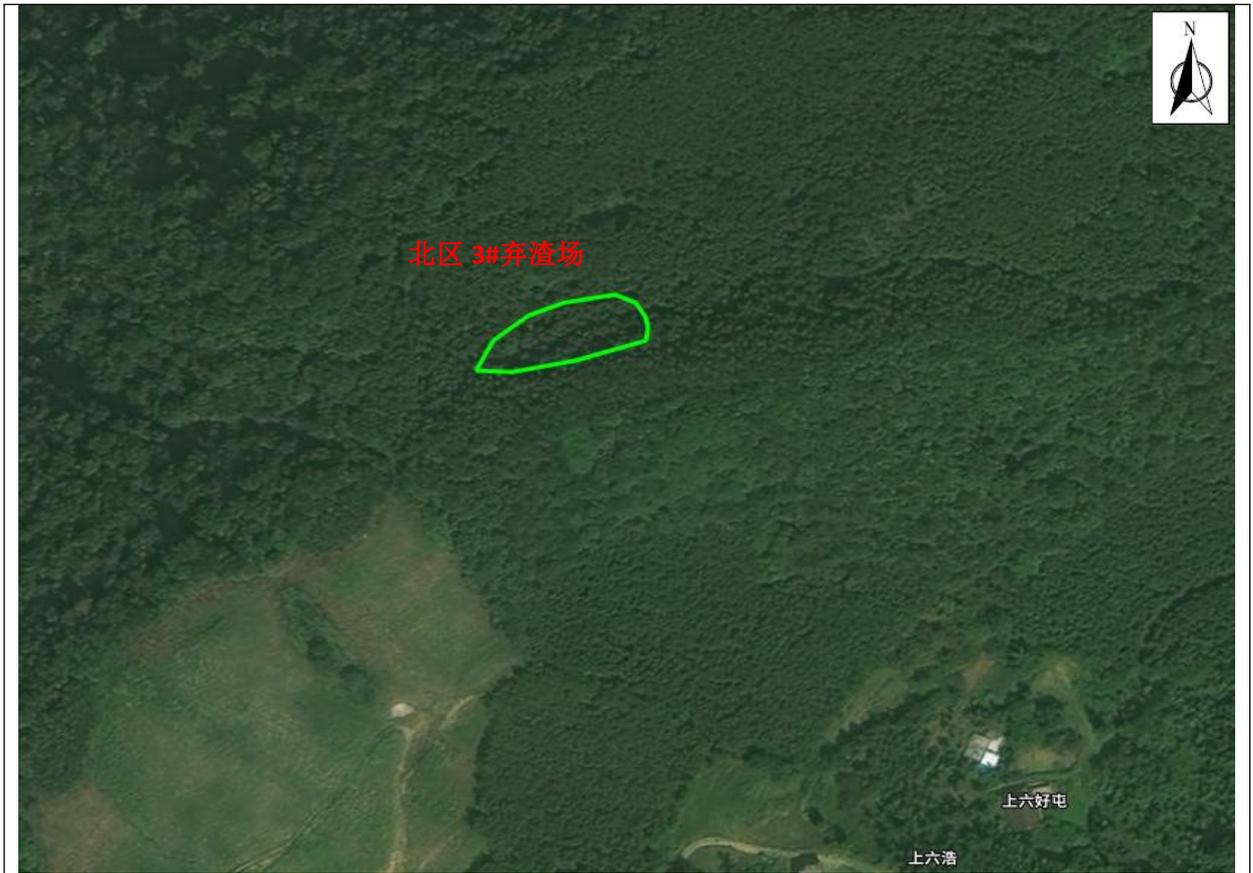
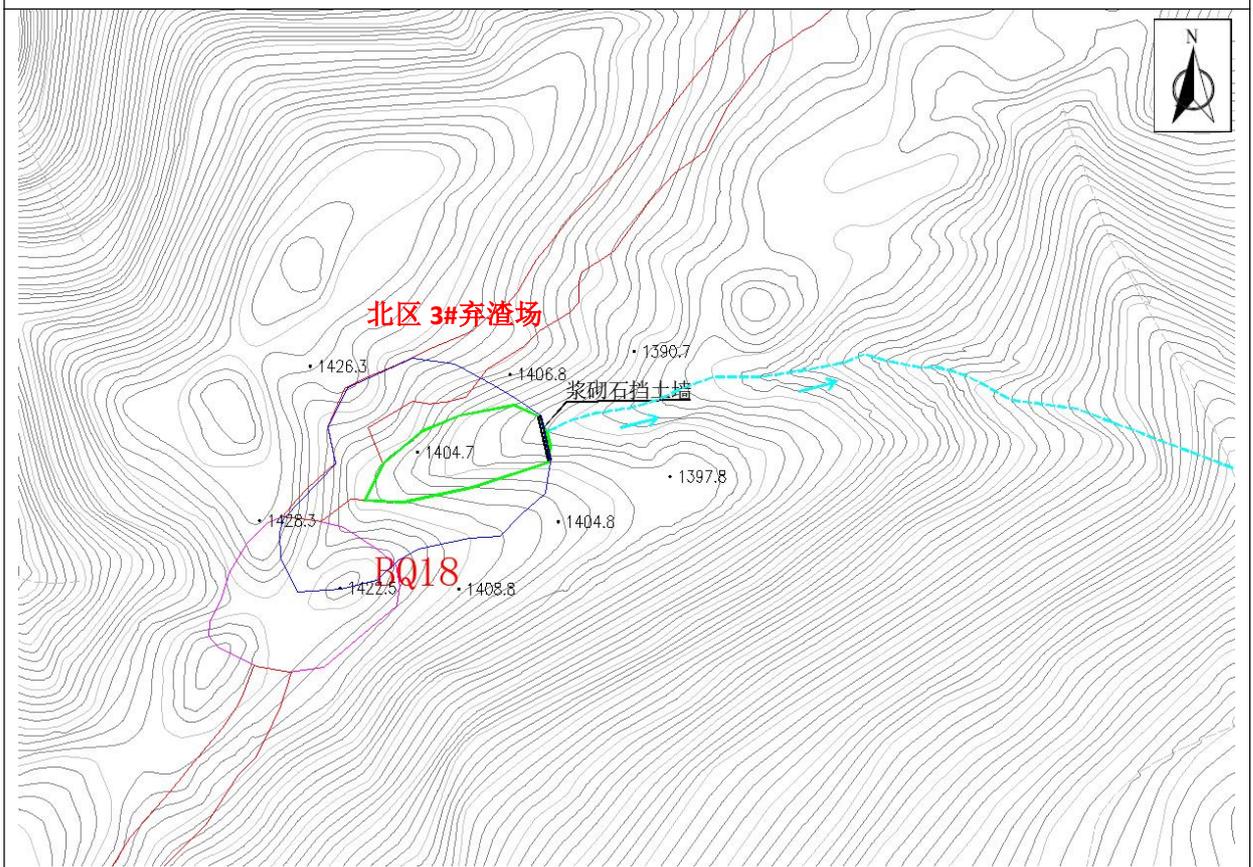
图 1.1-2

北区 3#弃渣场：位于 BQ18 风机东北侧约 10m 的场内道路旁，无需新增施工便道，属于沟道型弃渣场，等级为 5 级，占地面积 0.13hm²，汇水面积为 0.47hm²，占地类型为乔木林地。弃渣场下游 1 公里范围内无公共道路、居民点、临建建筑、水系等敏感目标。上六好屯和安公屯虽位于北区 3#弃渣场南侧直线距离约 222m 和东侧直线距离约 737m 处，但均不处于弃渣场下游。

北区 3#弃渣场卫星影像及地形图

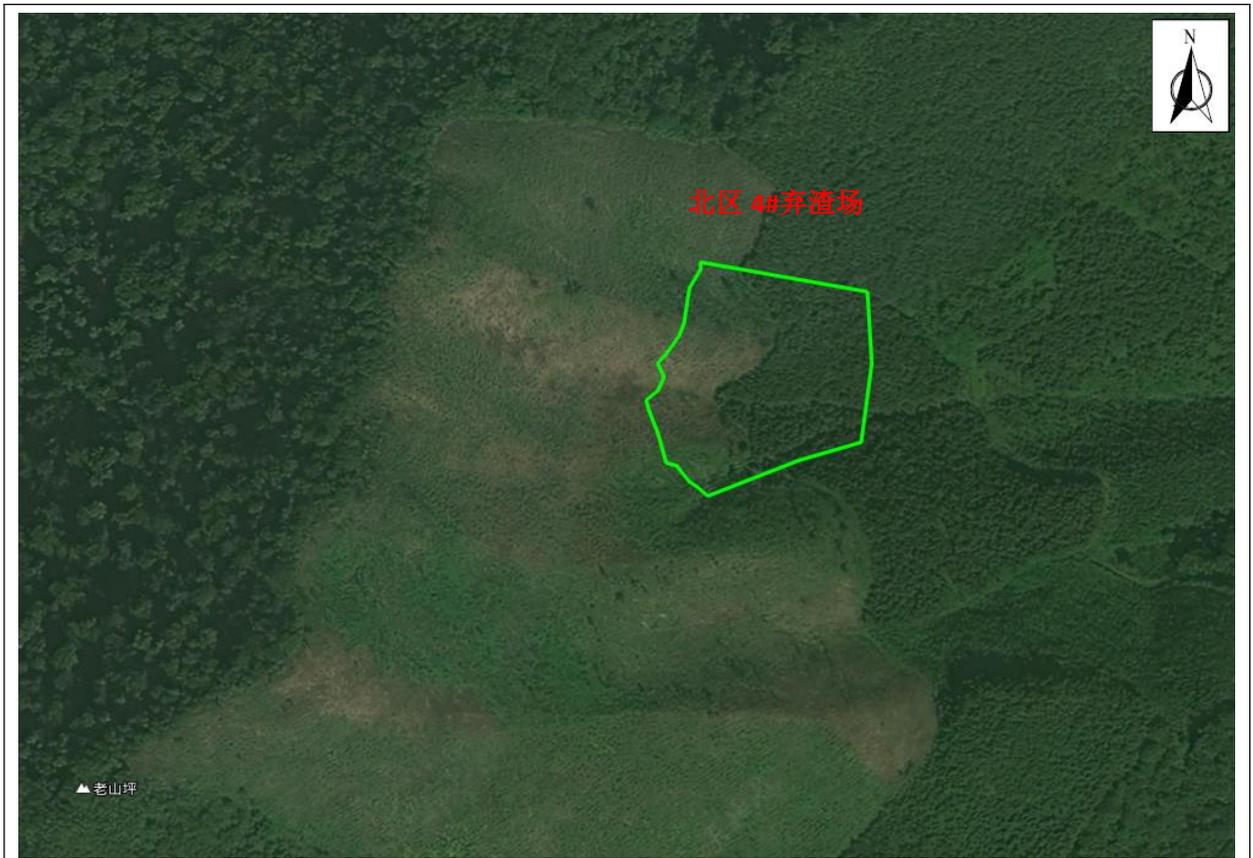
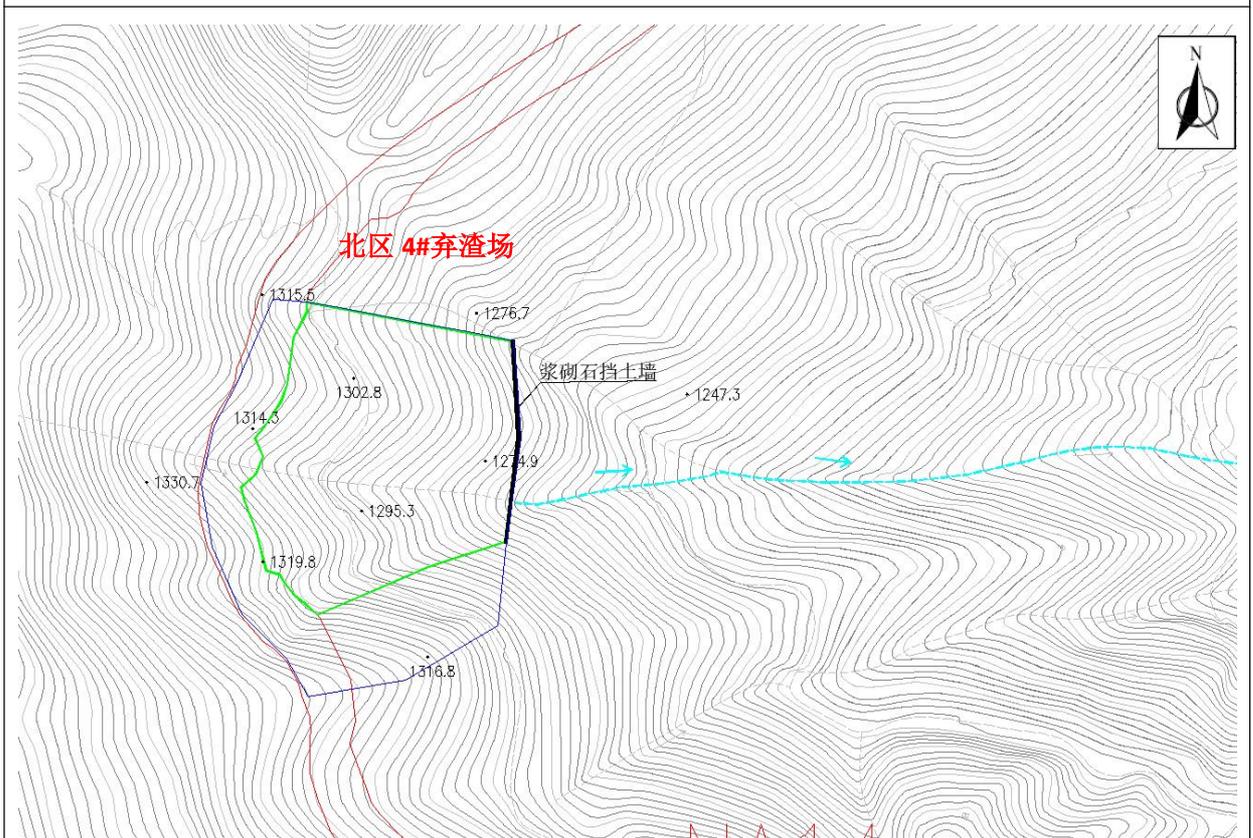
图 1.1-3

北区 4#弃渣场：位于 BQ01 风机东北侧约 330m 的场内道路旁，无需新增施工便道，属于坡地型弃渣场，等级为 4 级，占地面积 0.82hm²，汇水面积为 1.29hm²，占地类型为乔木林地和其他林地。弃渣场边坡主要为土质边坡，夹有强风化泥岩夹粉砂岩岩块，其所在自然斜坡现状稳定性较好，地基岩土体自上而下分别为硬塑状含碎石粉质粘土，全-强风化泥岩夹粉砂岩，地基稳定性及岩土体强度满足弃渣场要求。弃渣场下游 1 公里范围内无公共道路、居民点、临建建筑、水系等敏感目标。

北区 4#弃渣场卫星影像及地形图

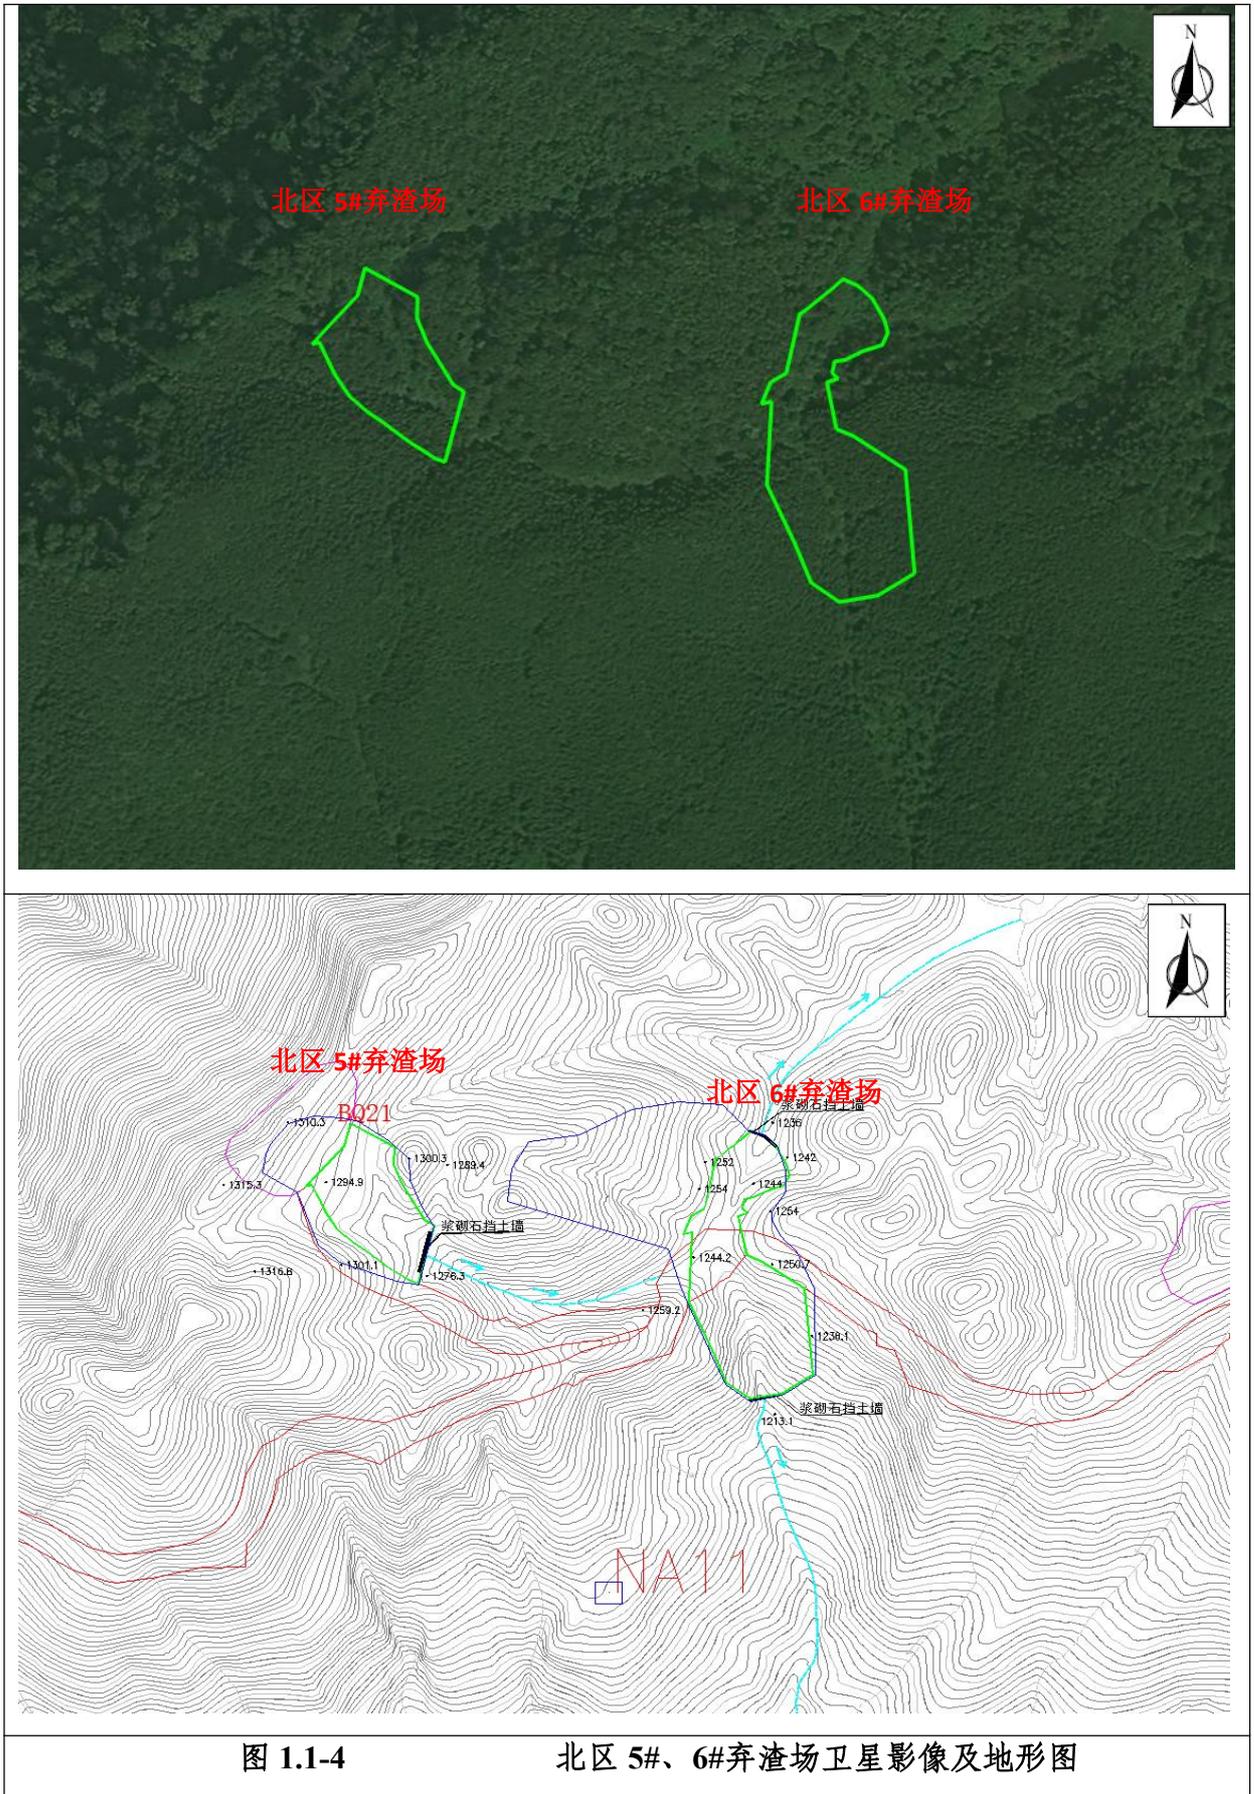
图 1.1-4

北区 5#弃渣场：位于 BQ21 风机东侧约 0m 的场内道路旁，无需新增施工便道，属于坡地型弃渣场，等级为 5 级，占地面积 0.30hm²，汇水面积为 53hm²，占地类型为乔木林地。弃渣场下游 1 公里范围内无公共道路、居民点、临建建筑、水系等敏感目标。

北区 6#弃渣场：位于 BQ48 风机西侧约 180m 的场内道路处，6#道路从该弃渣场上方经过，无需新增施工便道。北区 6#弃渣场属于沟道型弃渣场，等级为 4 级，占地面积 0.59hm²，汇水面积为 1.38hm²，占地类型为乔木林地。弃渣场边坡主要为土质边

坡，夹有强风化泥质粉砂岩岩块。其所在自然斜坡现状稳定性较好，地基岩土体自上而下分别为硬塑状含碎石粉质粘土，全-强风化泥质粉砂岩，地基稳定性及岩土体强度满足弃渣场要求。弃渣场下游 1 公里范围内无公共道路、居民点、临建建筑、水系等敏感目标。

北区 5#、6#弃渣场卫星影像及地形图

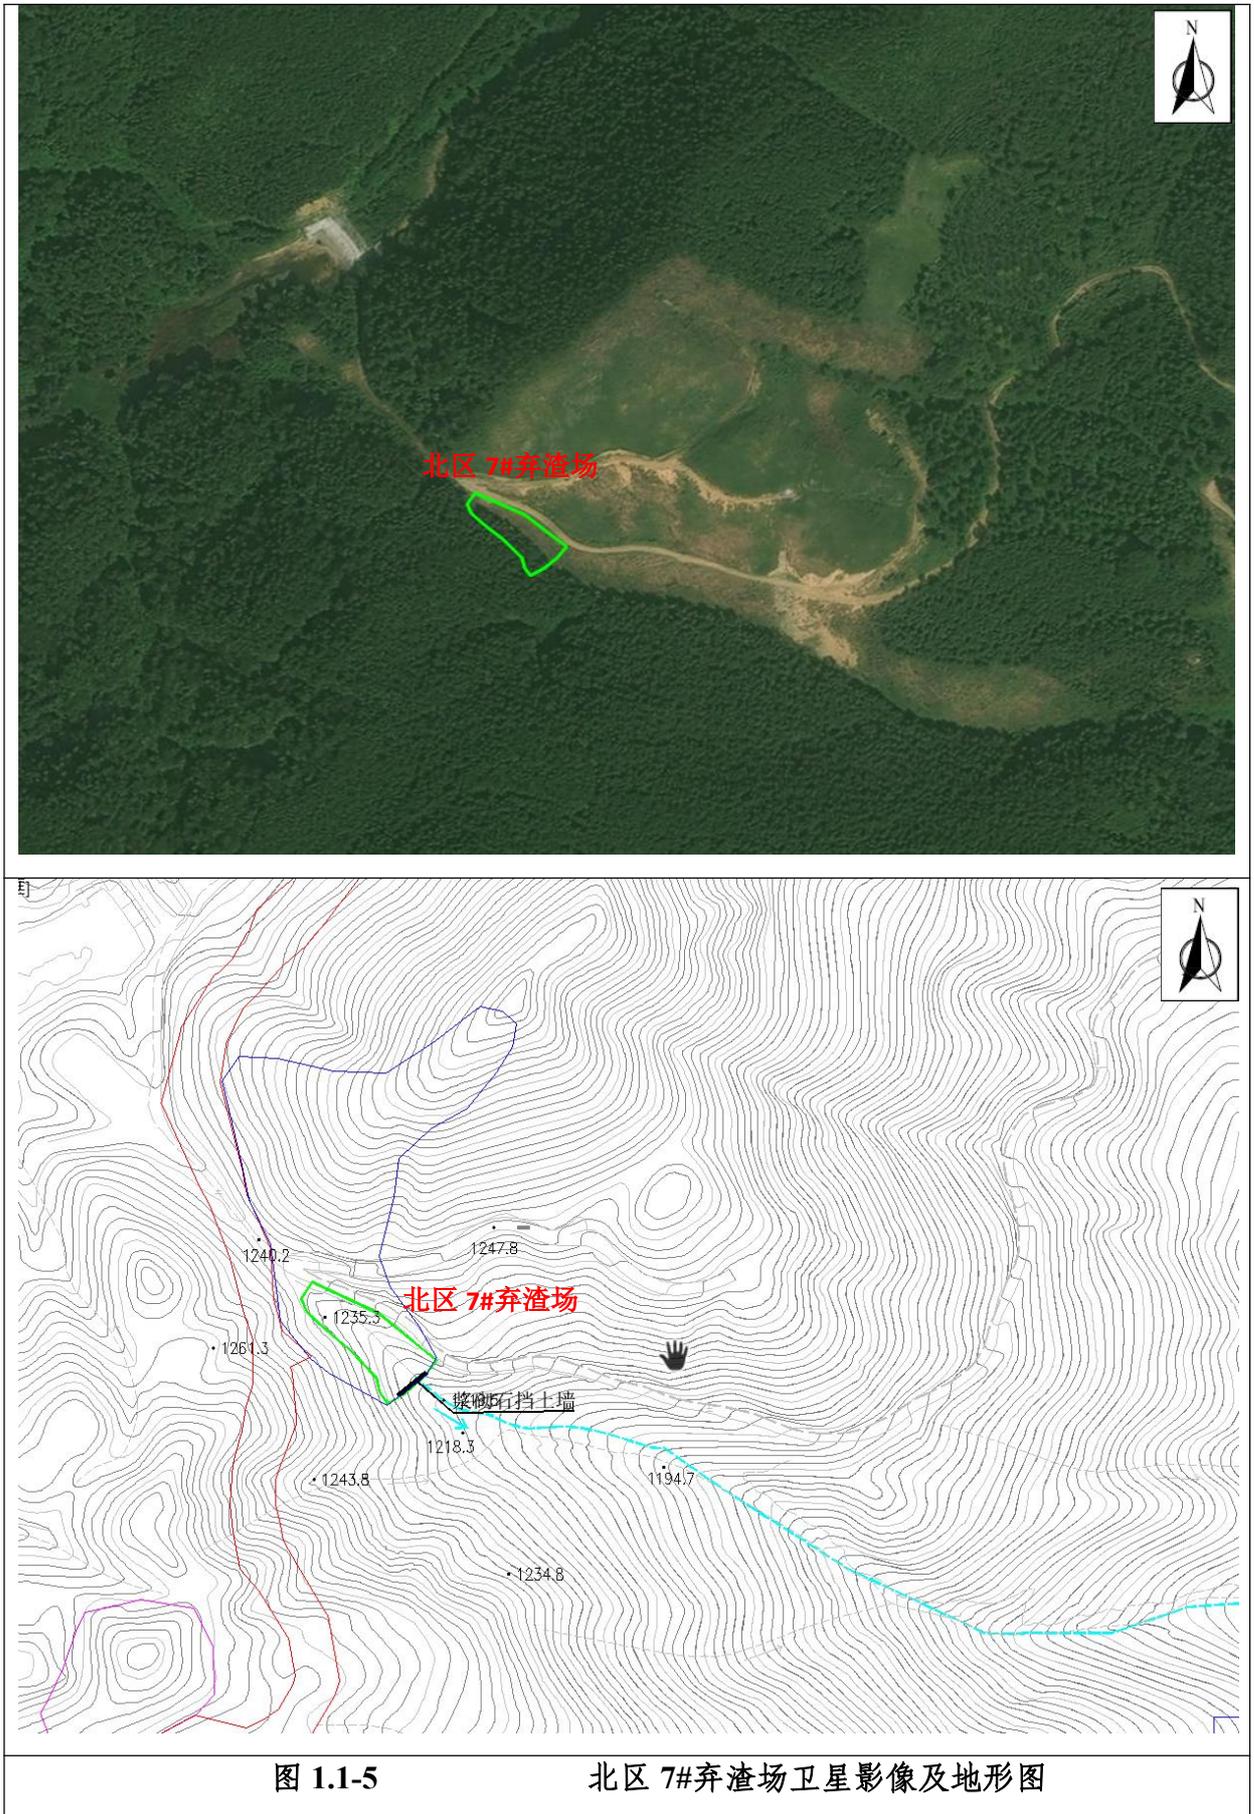
图 1.1-5

北区 7#弃渣场：位于 BQ48 风机东北侧约 40m 的场内道路旁，无需新增施工便道，属于沟道型弃渣场，等级为 5 级，占地面积 0.08hm²，汇水面积为 0.65hm²，占地类型为乔木林地和其他园地。弃渣场东侧下游约 500m 为村道，坡脚距下游村道的距离大于 2 倍弃渣场高度，同时弃渣场下游 1 公里范围内无居民点、临建建筑、水系等敏感目标。老吴屯虽位于北区 7#弃渣场东侧直线距离约 510m 处，但不处于弃渣场下游。

北区 7#弃渣场卫星影像及地形图

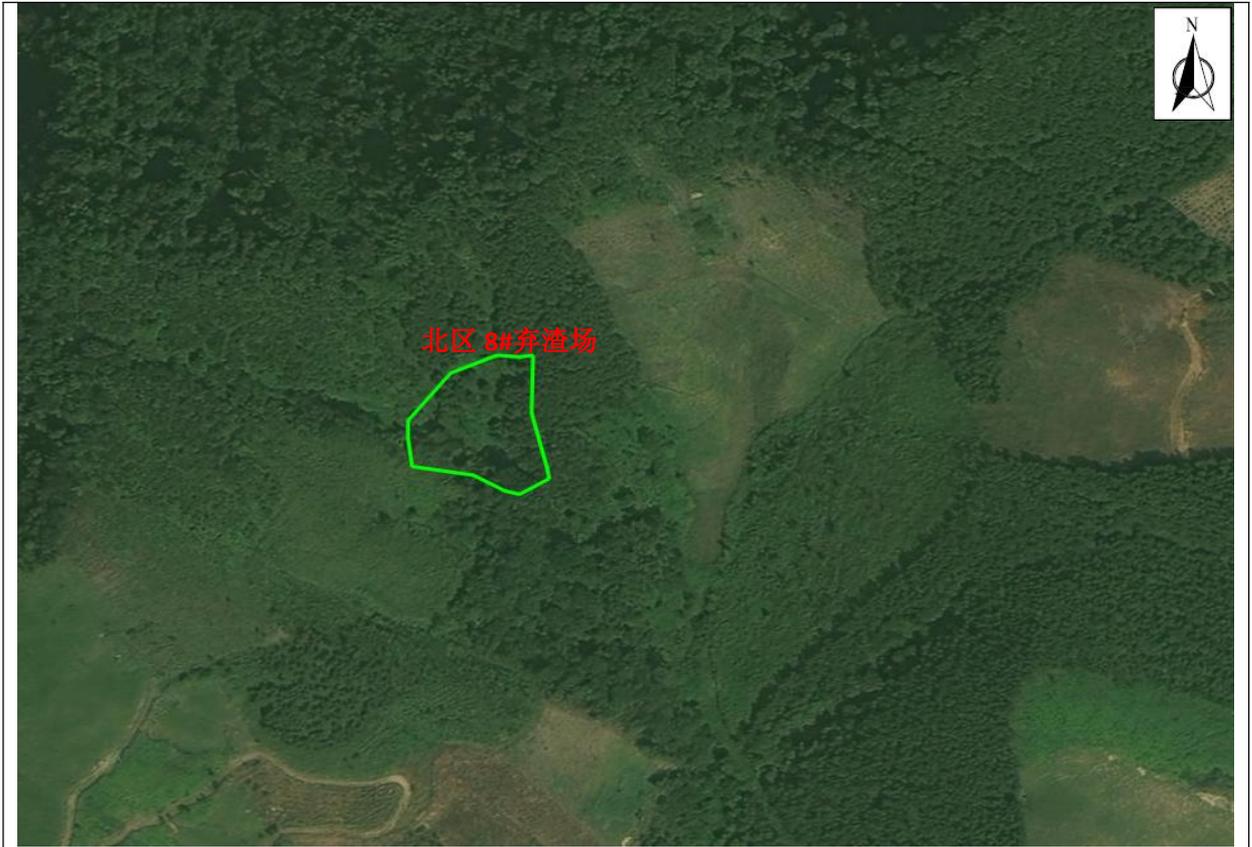
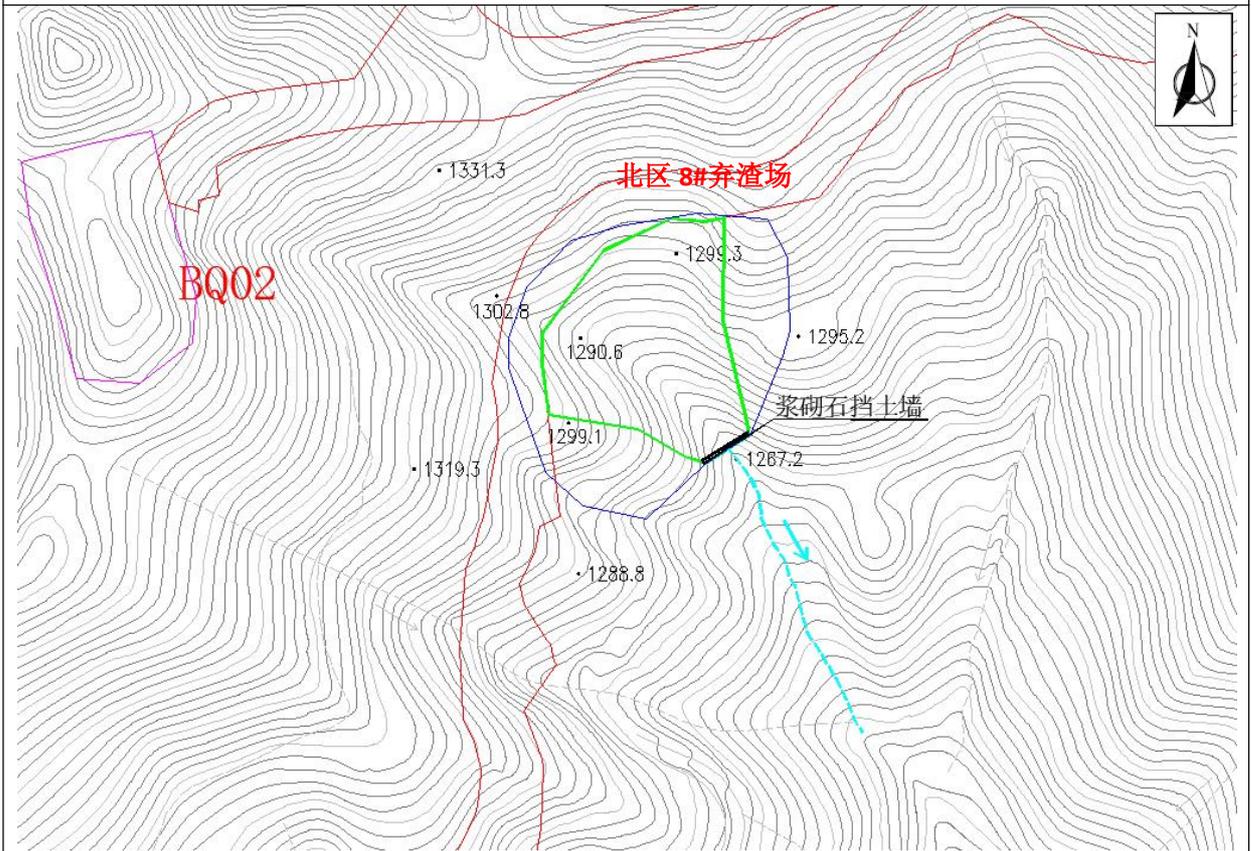
图 1.1-6

北区 8#弃渣场：位于 BBQ48 风机东北侧约 40m 的场内道路旁，无需新增施工便道，属于坡地型弃渣场，等级为 4 级，占地面积 0.29hm²，汇水面积为 0.54hm²，占地类型为乔木林地。弃渣场边坡主要为土质边坡，夹有强风化泥质粉砂岩岩块。其所在自然斜坡现状稳定性较好，地基岩土体自上而下分别为硬塑状含碎石粉质粘土，全-强风化泥质粉砂岩，地基稳定性及岩土体强度满足弃渣场要求。弃渣场下游 1 公里范围内无公共道路、居民点、临建建筑、水系等敏感目标。老吴屯虽位于北区 8#弃渣场南侧直线距离约 526m 处，但不处于弃渣场下游。

北区 8#弃渣场卫星影像及地形图

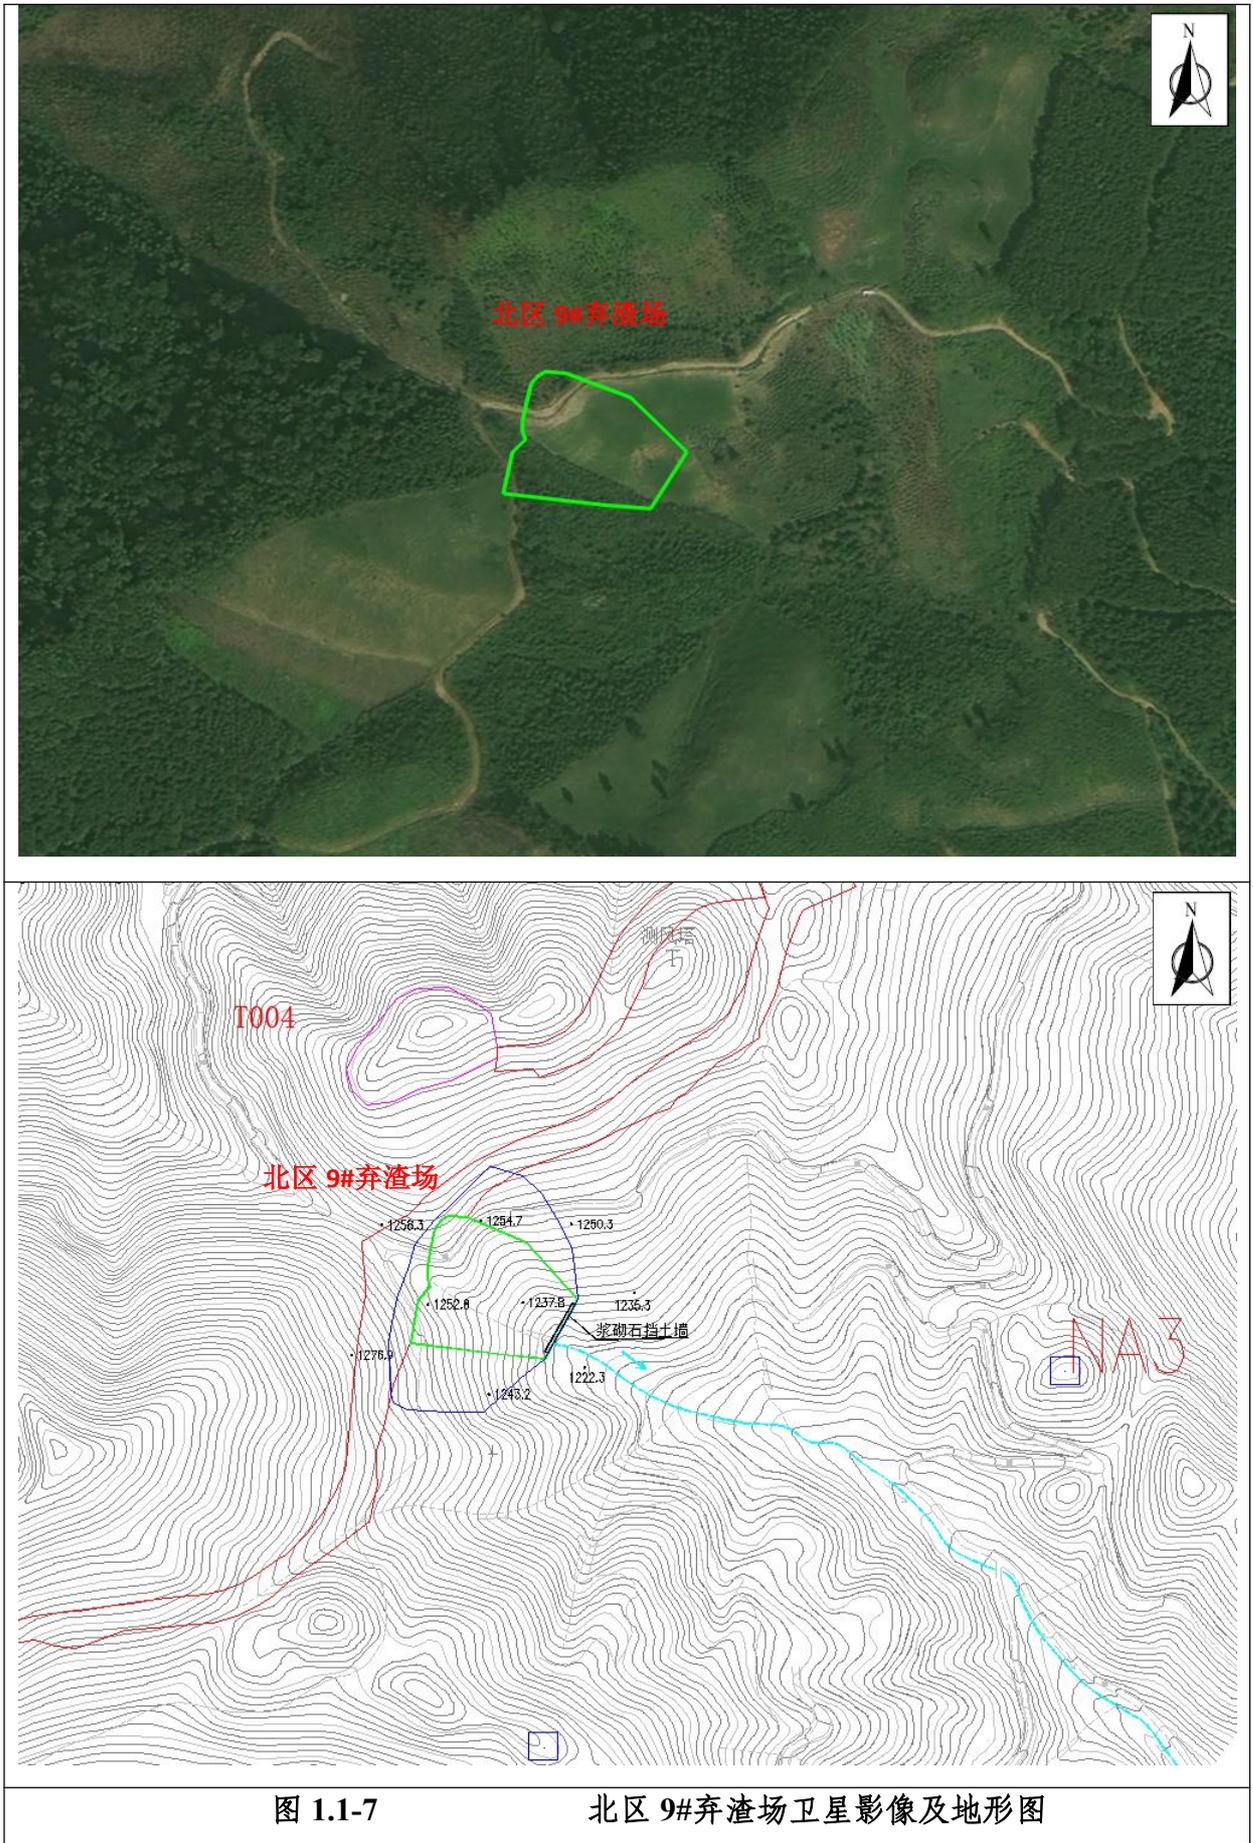
图 1.1-7

北区 9#弃渣场：位于 T004 风机南侧约 60m 的场内道路旁，无需新增施工便道，属于坡地型弃渣场，等级为 4 级，占地面积 0.35hm²，汇水面积为 0.70hm²，占地类型为乔木林地和其他林地。弃渣场边坡主要为土质边坡，夹有强风化泥质粉砂岩岩块。其所在自然斜坡现状稳定性较好，地基岩土体自上而下分别为硬塑状含碎石粉质粘土，全-强风化泥质粉砂岩，地基稳定性及岩土体强度满足弃渣场要求。弃渣场下游 1 公里范围内无公共道路、居民点、临建建筑、水系等敏感目标。平上屯虽位于北区 9#弃渣场南侧直线距离约 514m 处，但不处于弃渣场下游。

北区 9#弃渣场卫星影像及地形图

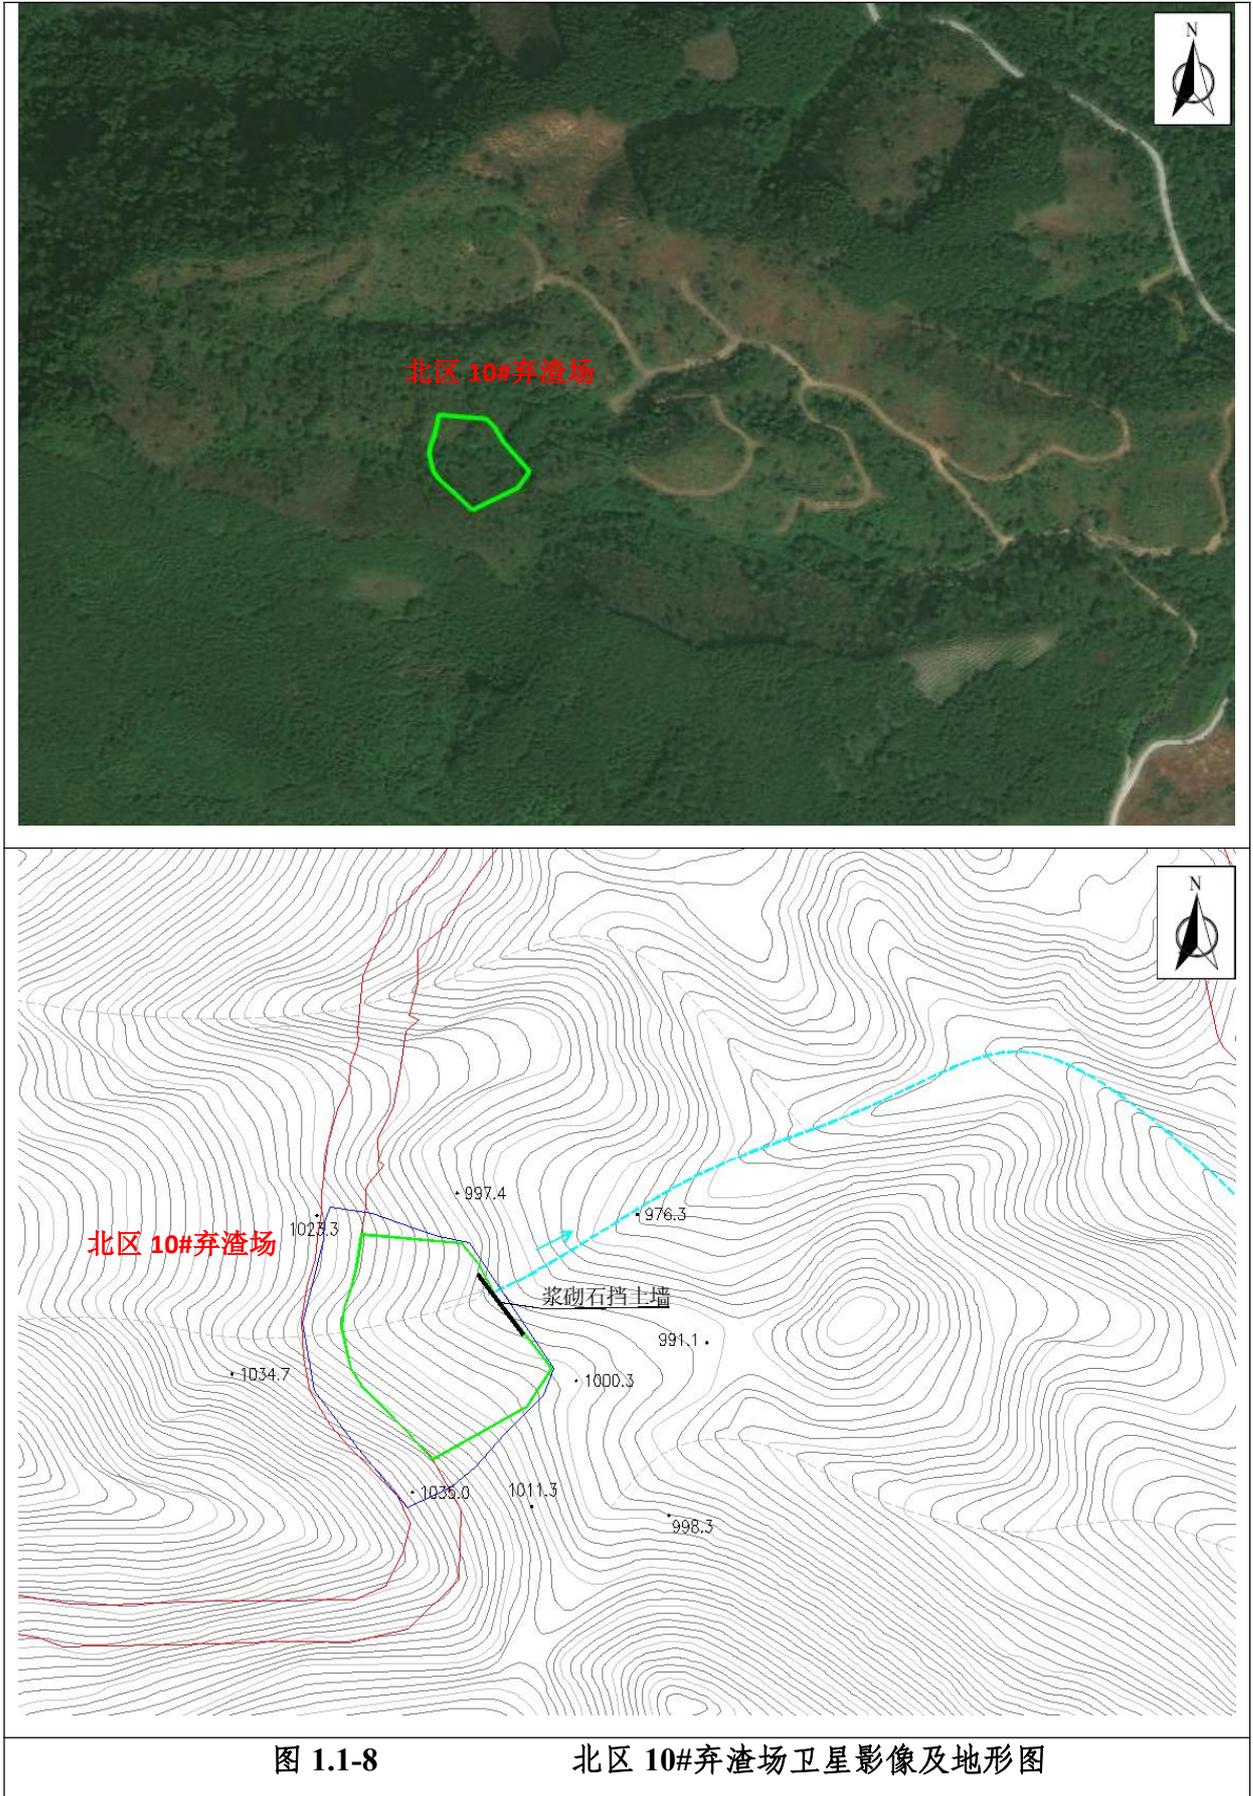
图 1.1-8

北区 10#弃渣场：位于 BQ11 风机东侧约 220m 的场内道路旁，无需新增施工便道，属于坡地型弃渣场，等级为 4 级，占地面积 0.34hm²，汇水面积为 0.5370hm²，占地类型为乔木林地和其他林地。弃渣场边坡主要为土质边坡，岩性为素填土，成分为碎石土，夹有强风化泥质粉砂岩岩块。其所在自然斜坡现状稳定性较好，地基自上而下为硬塑状含碎石粉质粘土，全-强风化泥质粉砂岩，地稳定性及基岩土体强度满足弃渣场要求。弃渣场东南侧下游约 600m 处为村道，坡脚距下游村道的距离大于 2 倍弃渣场

高度，同时弃渣场下游 1 公里范围内无居民点、临建建筑、水系等敏感目标。北区 10#弃渣场东侧直线距离约 514m 处有一厂房，但不处于弃渣场下游。

北区 10#弃渣场卫星影像及地形图

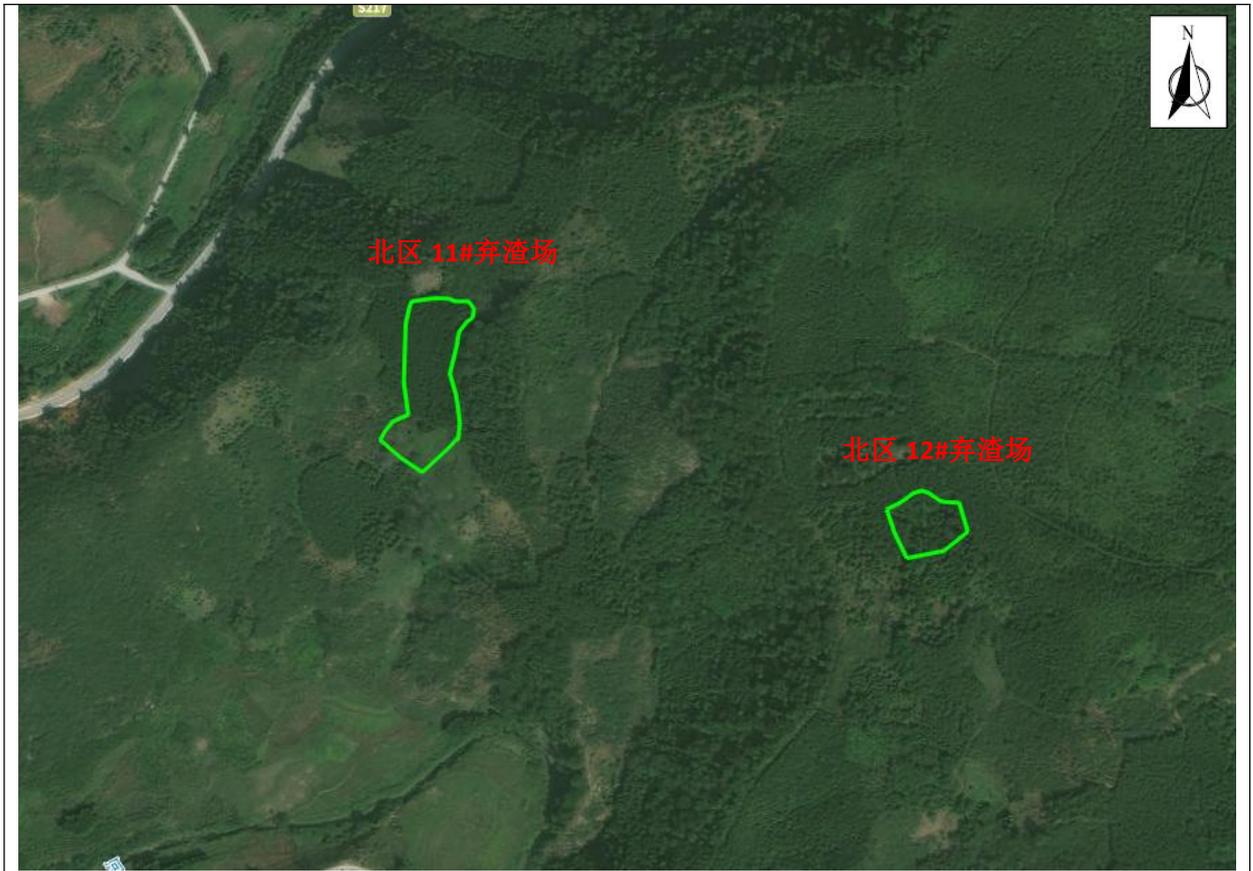
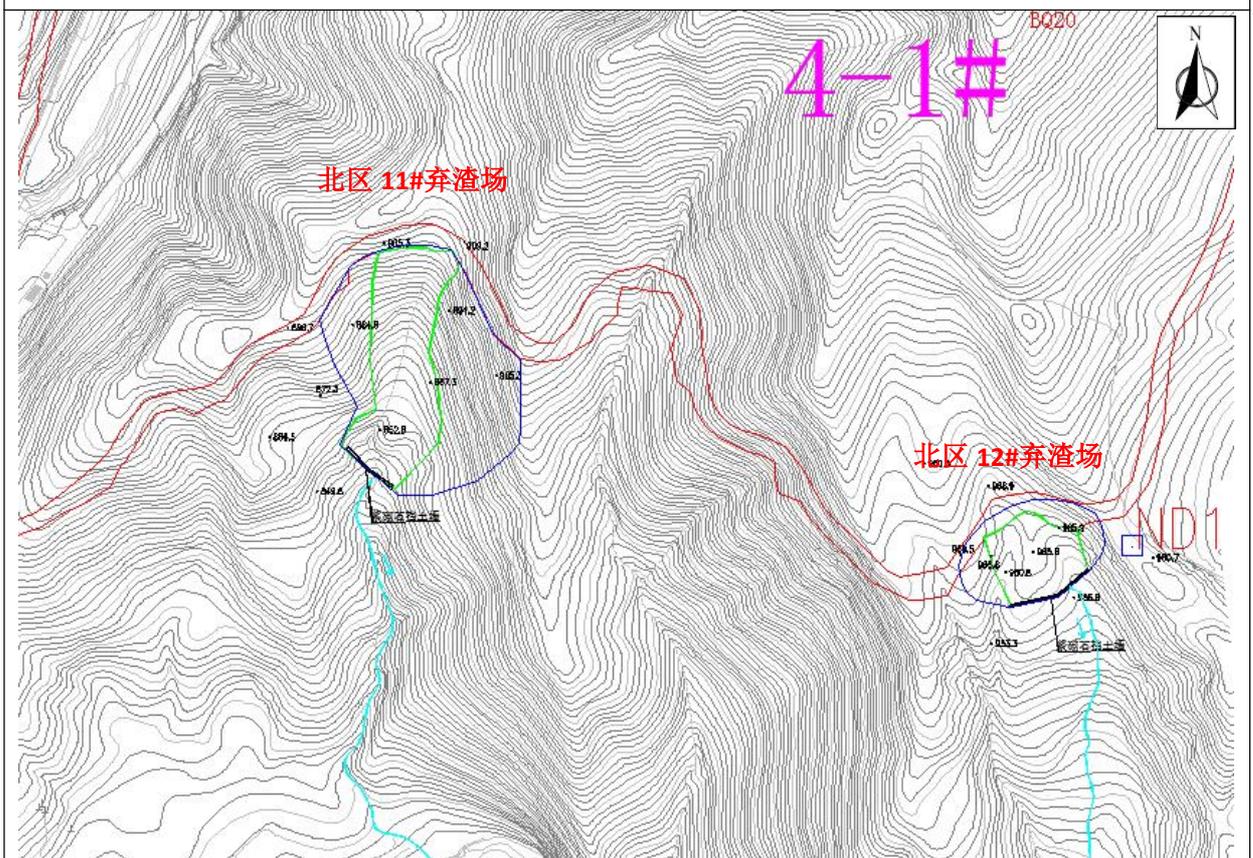
北区 11#弃渣场：位于 BQ20 风机西南侧约 370m 的场内道路旁，无需新增施工便道，属于坡地型弃渣场，等级为 3 级，占地面积 0.63hm²，汇水面积为 1.44hm²，占地类型为乔木林地和其他林地。弃渣场边坡主要为土质边坡，岩性为素填土，成分为碎石土，夹有强风化泥质粉砂岩岩块。其所在自然斜坡现状稳定性较好，地基岩土体自上而下分别为硬塑状含碎石粉质粘土，全-强风化泥质粉砂岩，地基稳定性及岩土体强度满足弃渣场承载力要求。弃渣场下游 292m 有百隆河，坡脚距下游百隆河道的距离大于 2 倍弃渣场高度。同时下游 1 公里范围内无公共道路、居民点、临建建筑等敏感目标。

图 1.1-9 北区 11#弃渣场卫星影像及地形图

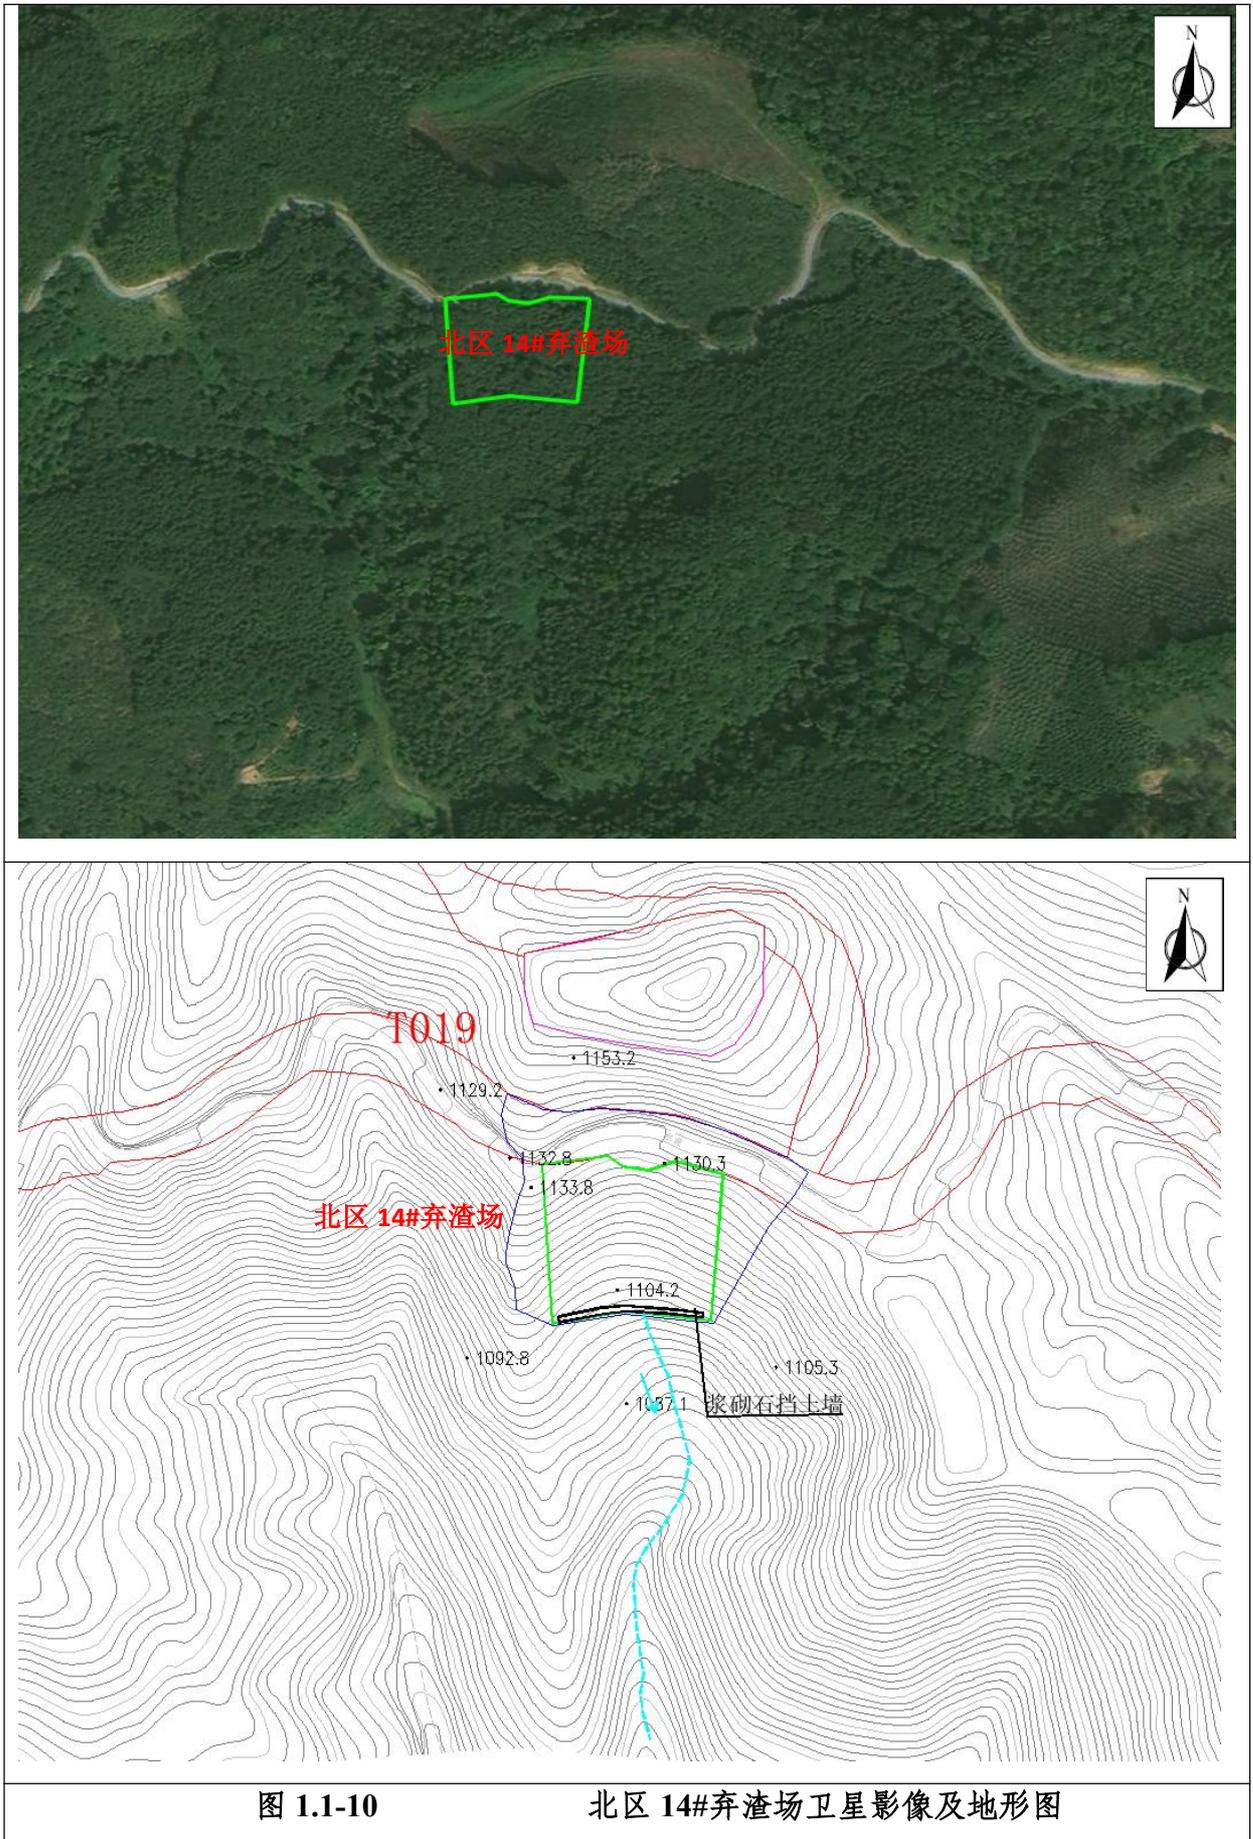
图 1.1-10

北区 14#弃渣场：位于 T019 风机南侧约 40m 的场内道路旁，无需新增施工便道，属于坡地型弃渣场，等级为 4 级，占地面积 0.25hm²，汇水面积为 0.49hm²，占地类型为乔木林地和其他林地。弃渣场边坡主要为土质边坡，岩性为素填土，成分为碎石土，夹有强风化泥质粉砂岩岩块。其所在冲沟自然斜坡现状稳定性较好，地基岩土体自上而下分别为硬塑状含碎石粉质粘土，全-强风化泥岩夹粉砂岩，地基稳定性及岩土体强度满足弃渣场要求。弃渣场下游 1 公里范围内无公共道路、居民点、临建建筑、水系等敏感目标。弄生屯虽位于北区 14#弃渣场南侧直线距离约 800m 处，但不处于弃渣场下游。

北区 14#弃渣场卫星影像及地形图
