华润电力百色田林八渡 200MW 风电储能一体化项目

水土保持设施验收报告

建设单位：华润新能源（田林）有限公司

编制单位：广西欣文环保科技有限公司

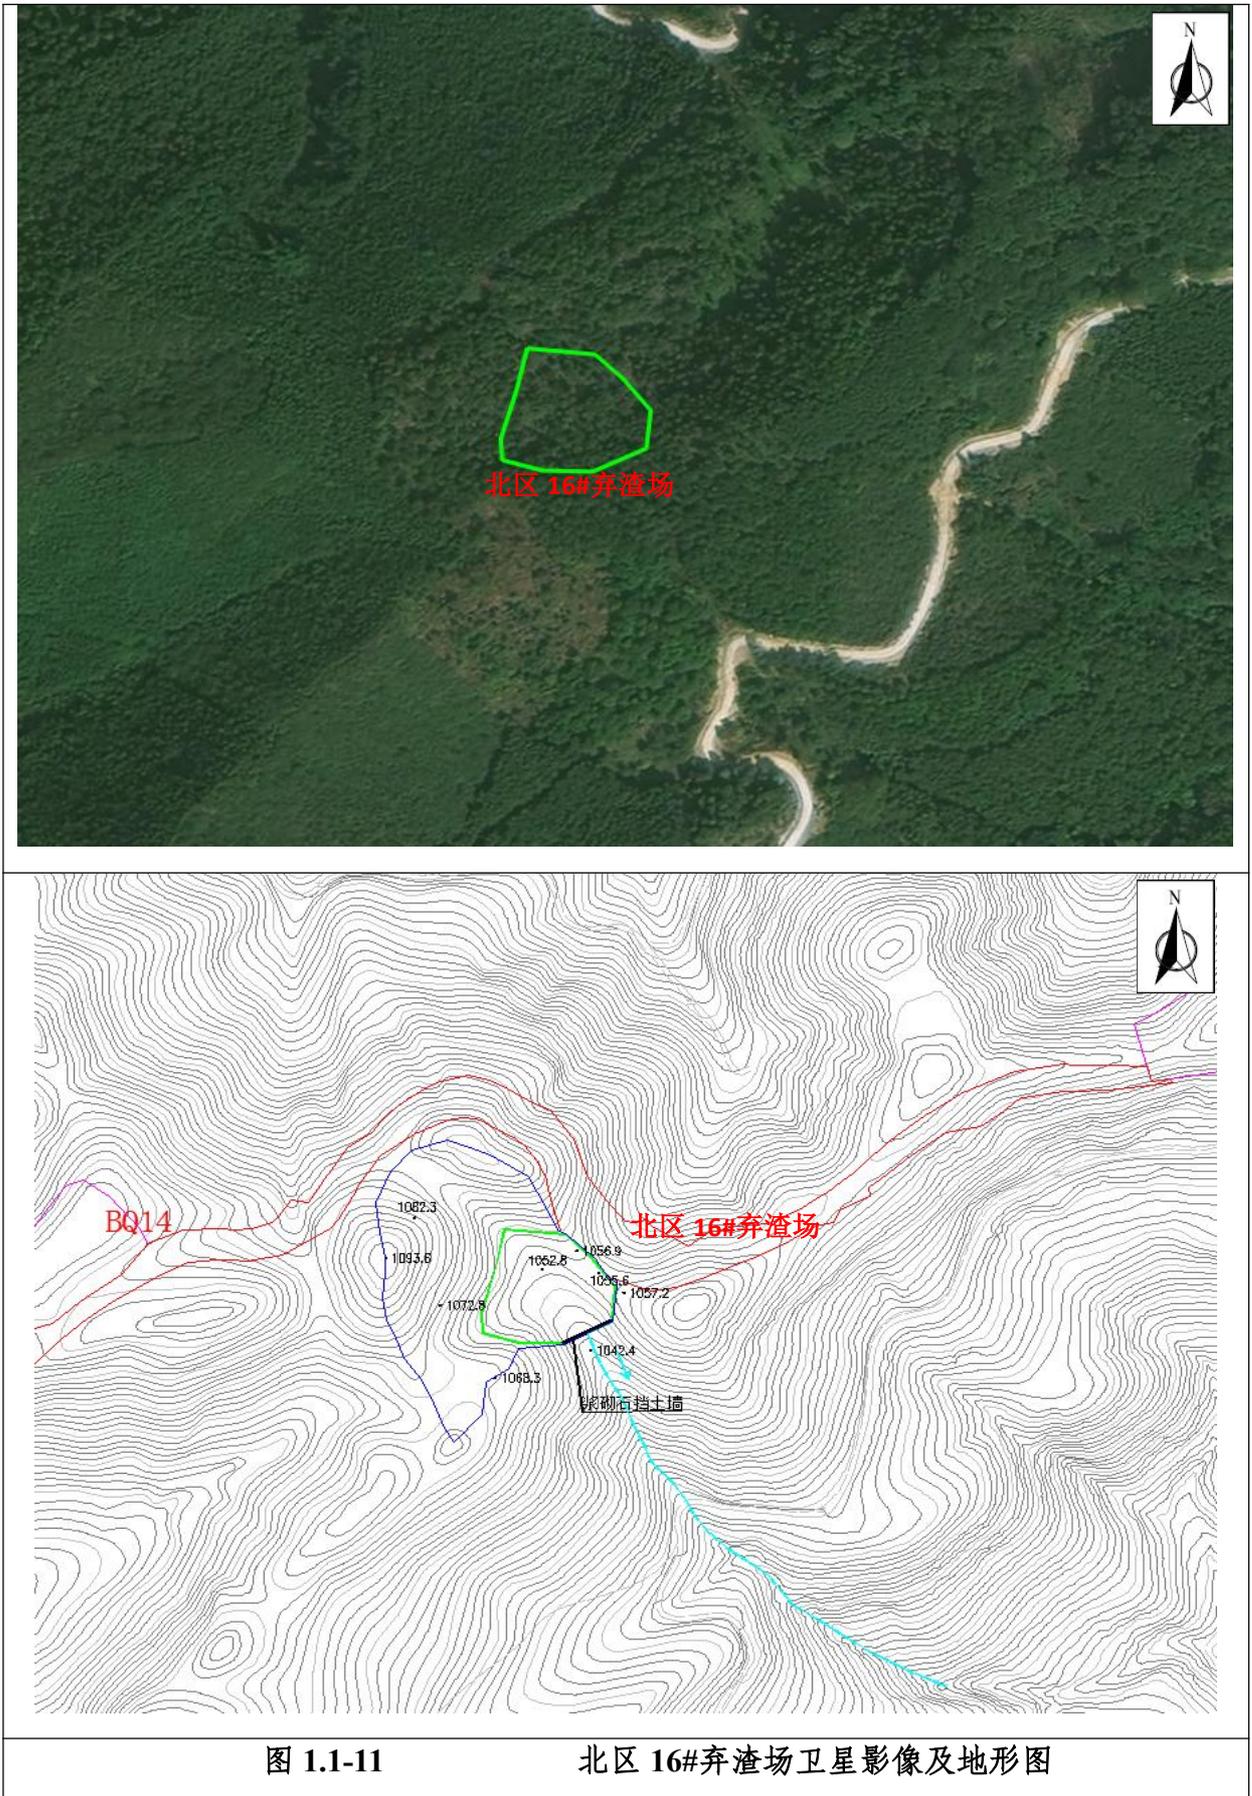
图 1.1-11

北区 16#弃渣场：位于 BQ14 风机东侧约 150m 的场内道路旁，无需新增施工便道，属于坡地型弃渣场，等级为 5 级，占地面积 0.23hm²，汇水面积为 0.82hm²，占地类型为乔木林地。弃渣场东南侧下游约 90m 处为村道，坡脚距下游村道的距离大于 2 倍弃渣场高度。同时弃渣场下游 1 公里范围内居民点、临建建筑、水系等敏感目标。六池村虽位于北区 16#弃渣场南侧直线距离约 950m 处，但不处于弃渣场下游。

北区 16#弃渣场卫星影像及地形图

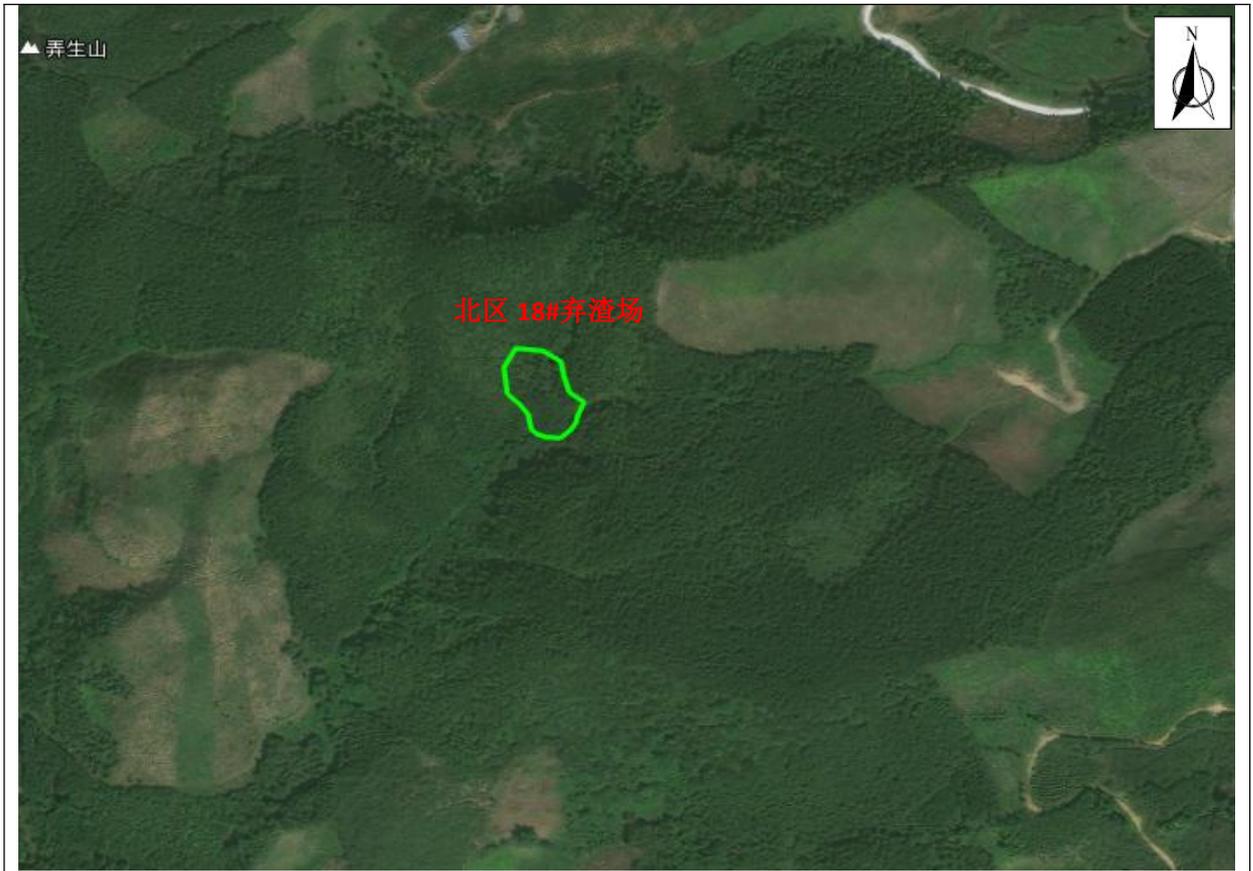
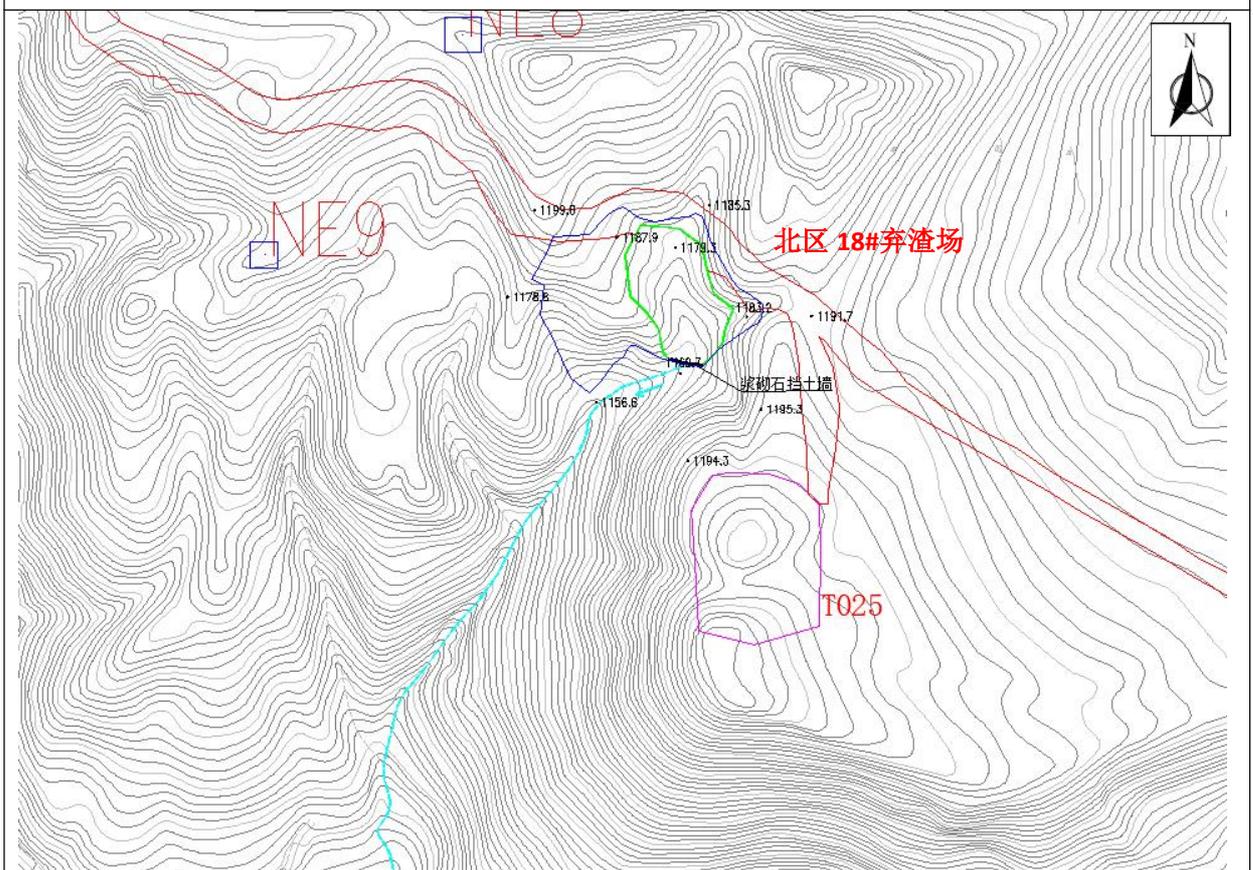
图 1.1-13

北区 18#弃渣场：位于 T025 风机北侧约 55m 的场内道路旁，无需新增施工便道，属于沟道型弃渣场，等级为 5 级，占地面积 0.21hm²，汇水面积为 0.57hm²，占地类型

为乔木林地。目前北区 18#弃渣场已完成堆渣，堆渣量为 0.73 万 m³，最大堆高为 16m，弃渣场现状已实施的水土保持措施有表土剥离与回覆、浆砌石挡渣墙、撒播草籽、临时排水沟和临时覆盖等。弃渣场下游 1 公里范围内无公共道路、居民点、临建建筑、水系等敏感目标。

北区 18#弃渣场卫星影像及地形图

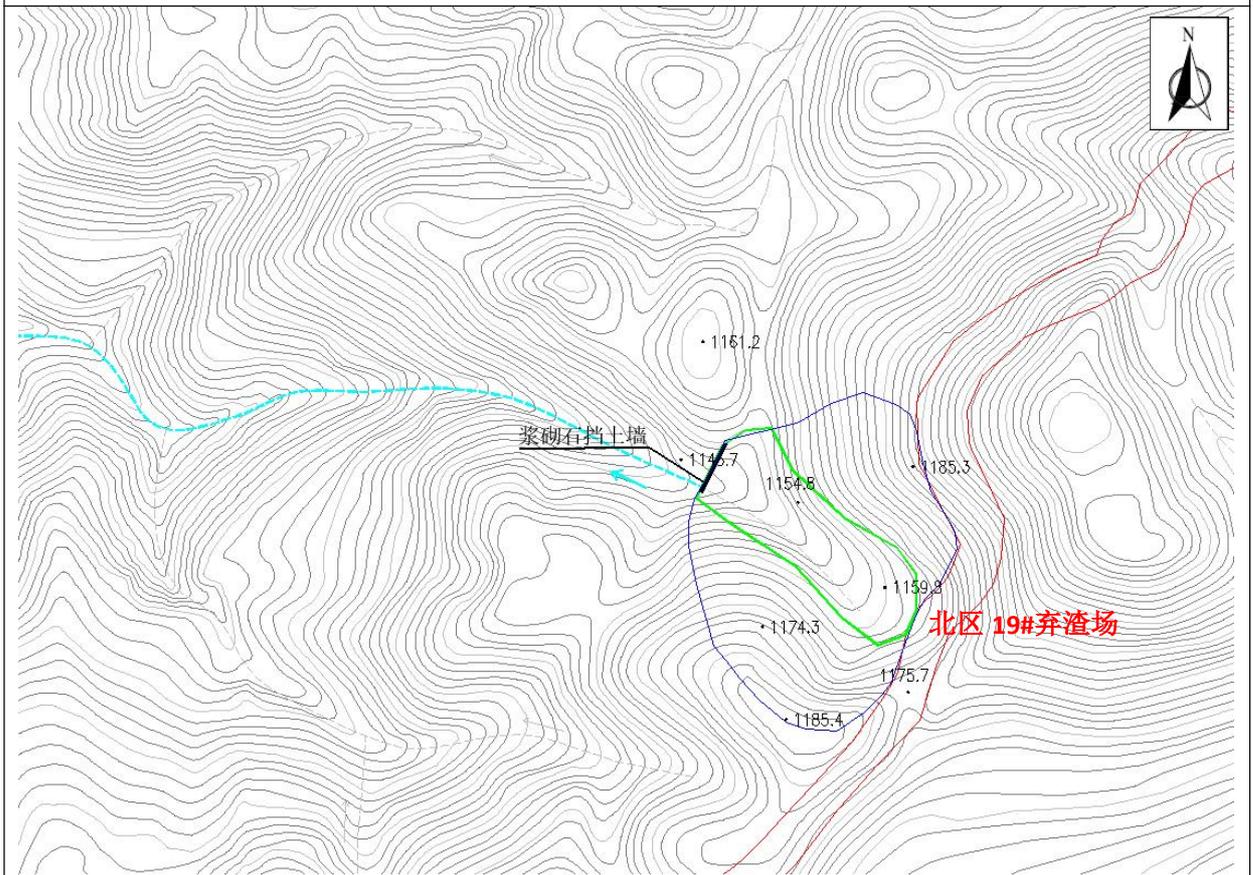
图 1.1-14

北区 19#弃渣场：位于 T023 风机东北侧约 220m 的场内道路旁，无需新增施工便道，属于沟道型弃渣场，等级为 4 级，占地面积 0.22hm²，汇水面积为 0.71hm²，占地类型为乔木林地。弃渣场边坡主要为土质边坡，岩性为素填土，成分为碎石土，夹有强风化泥质粉砂岩岩块。其所在冲沟自然斜坡现状稳定性较好，地基岩土体自上而下分别为硬塑状含碎石粉质粘土，全-强风化泥岩夹粉砂岩，地基稳定性及岩土体强度满足弃渣场要求。弃渣场下游 1 公里范围内无公共道路、居民点、临建建筑、水系等敏感目标。

北区 19#弃渣场卫星影像及地形图

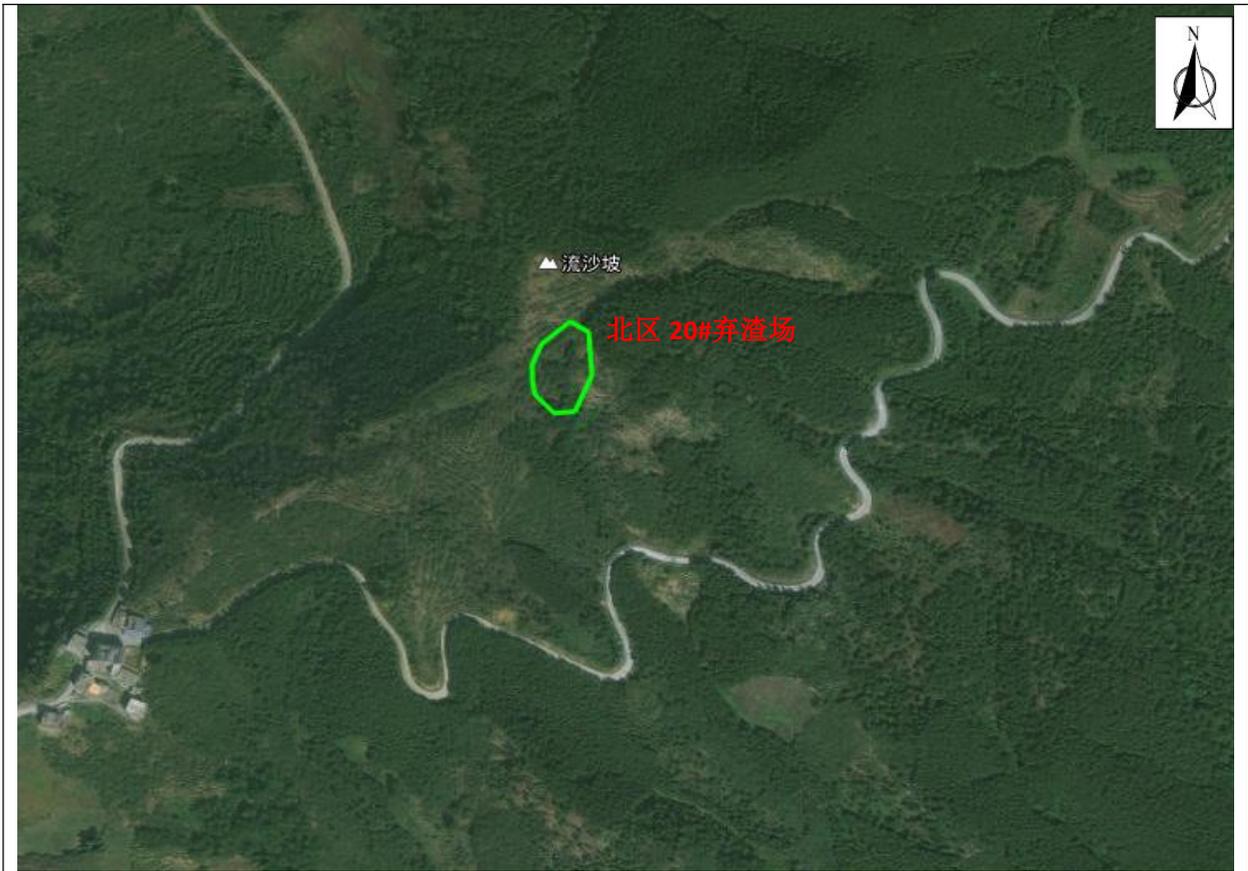
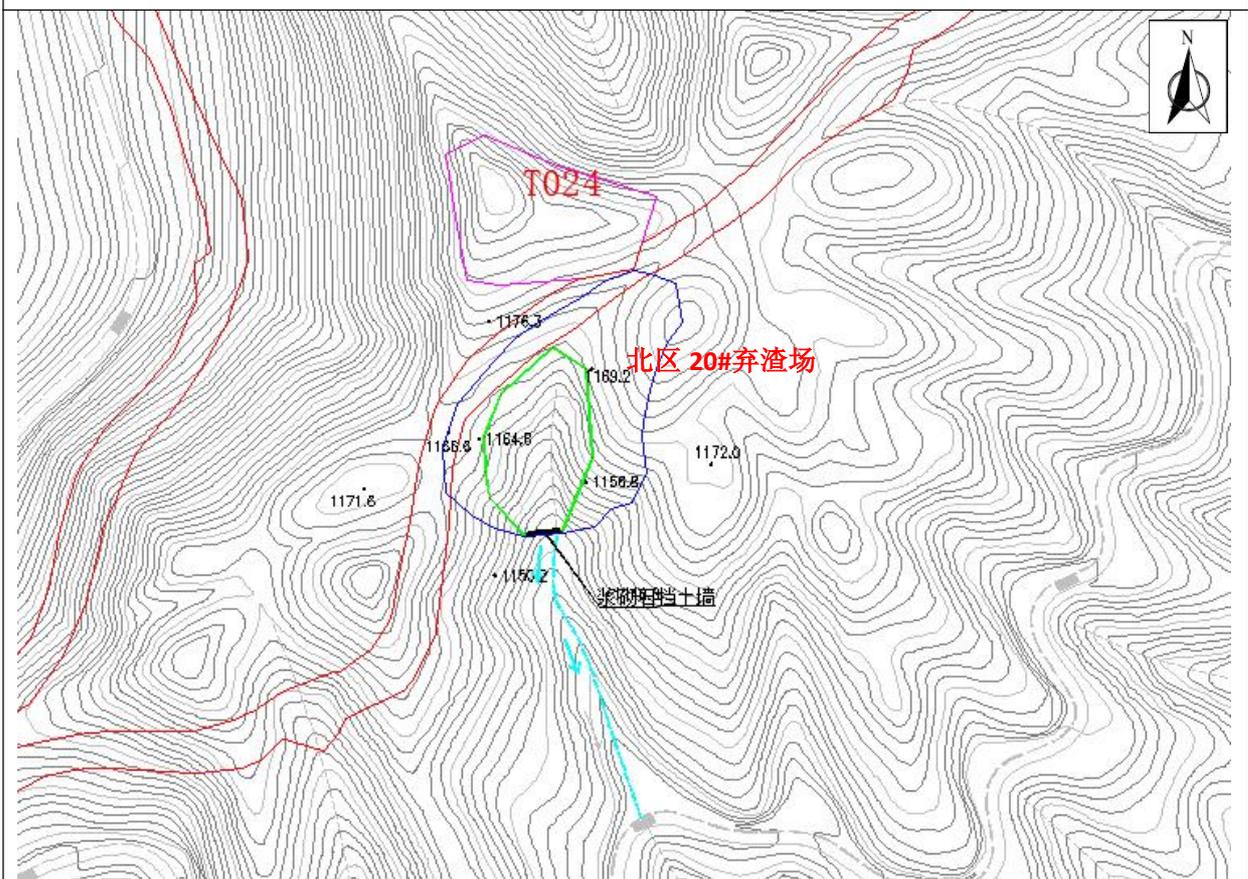
图 1.1-15

北区 20#弃渣场：位于 T024 风机南侧约 30m 的场内道路旁，无需新增施工便道，属于坡地型弃渣场，等级为 4 级，占地面积 0.20hm²，汇水面积为 0.55hm²，占地类型为乔木林地、其他园地。弃渣场边坡主要为土质边坡，岩性为素填土，成分为碎石土，夹有强风化泥质粉砂岩岩块。其所在自然斜坡现状稳定性较好，地基岩土体自上而下分别为硬塑状含碎石粉质粘土，全-强风化泥岩夹粉砂岩，地基稳定性及岩土体强度满足弃渣场要求。弃渣场下游 1 公里范围内无公共道路、居民点、临建建筑、水系等敏感目标。北区 20#弃渣场西南侧直线距离约 320m 处有一居民点，但该居民点不位于弃渣场下游。

北区 20#弃渣场卫星影像及地形图

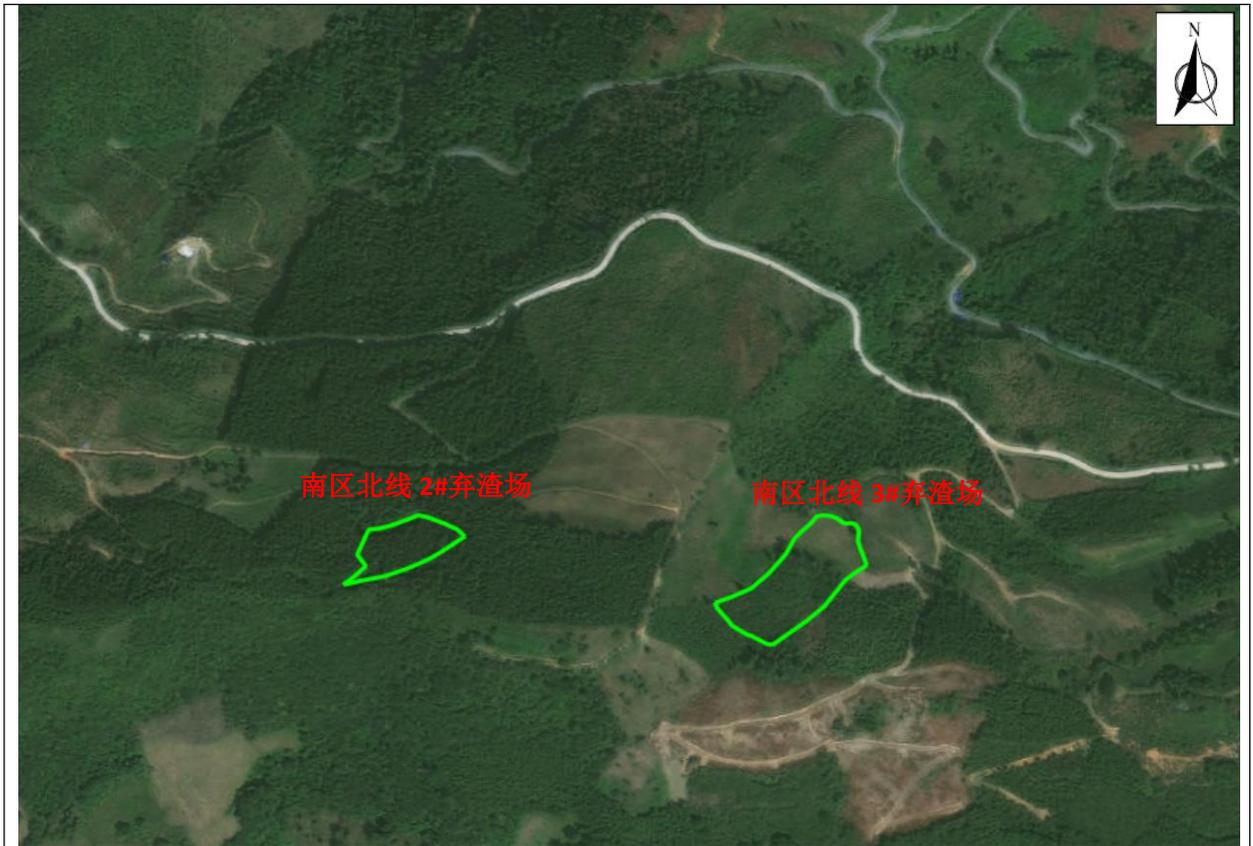
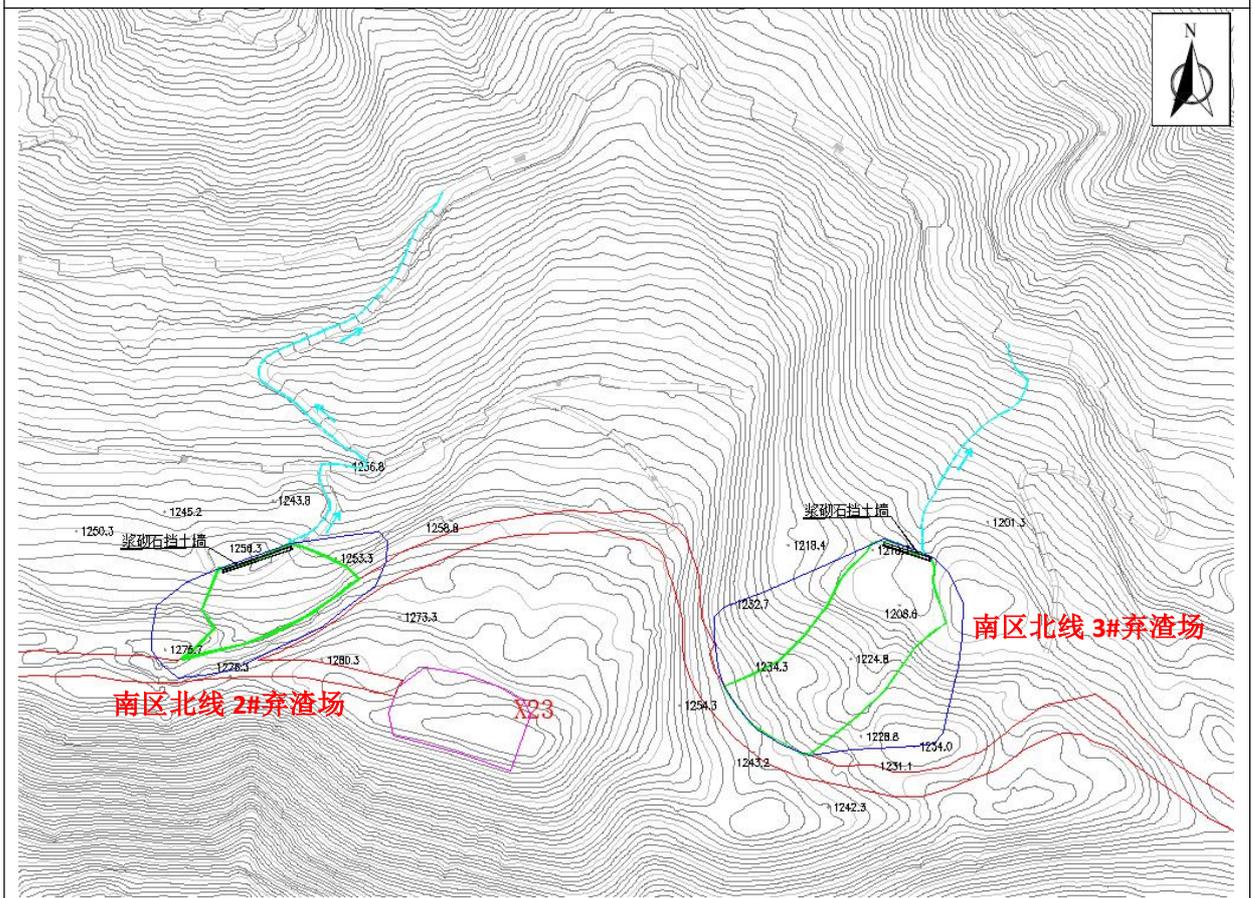
图 1.1-16

南区北线 2#弃渣场：位于 X23 风机西北侧约 50m 的场内道路旁，无需新增施工便道，属于坡地型弃渣场，等级为 5 级，占地面积 0.26hm²，汇水面积为 0.53hm²，占

地类型为乔木林地。弃渣场北侧下游约 288m 为村道，坡脚距下游村道的距离大于 2 倍弃渣场高度，同时弃渣场下游 1 公里范围内无居民点、临建建筑、水系等敏感目标。

南区北线 3#弃渣场：位于 X23 风机东侧约 100m 的场内道路旁，无需新增施工便道，属于坡地型弃渣场，等级为 4 级，占地面积 0.59hm²，汇水面积为 1.07hm²，占地类型为乔木林地、其他林地。弃渣场边坡主要为土质边坡，岩性为素填土，成分为碎石土，混杂强风化泥岩夹粉砂岩岩块。其所在的冲沟尾部自然斜坡未发现崩塌、滑坡不良地质现象，现状稳定。地基岩土自上而下为硬塑状含碎石粉质粘土，全-强风化泥岩夹粉砂岩，无软弱夹层。地基稳定性及岩土体强度满足弃渣场要求。弃渣场北侧下游约 131m 为村道，坡脚距下游村道的距离大于 2 倍弃渣场高度，同时弃渣场下游 1 公里范围内无居民点、临建建筑、水系等敏感目标。新寨屯虽位于南区北线 3#弃渣场东面直线距离约 730m 处，但不处于弃渣场下游。

南区北线 2#、3#弃渣场卫星影像及地形图

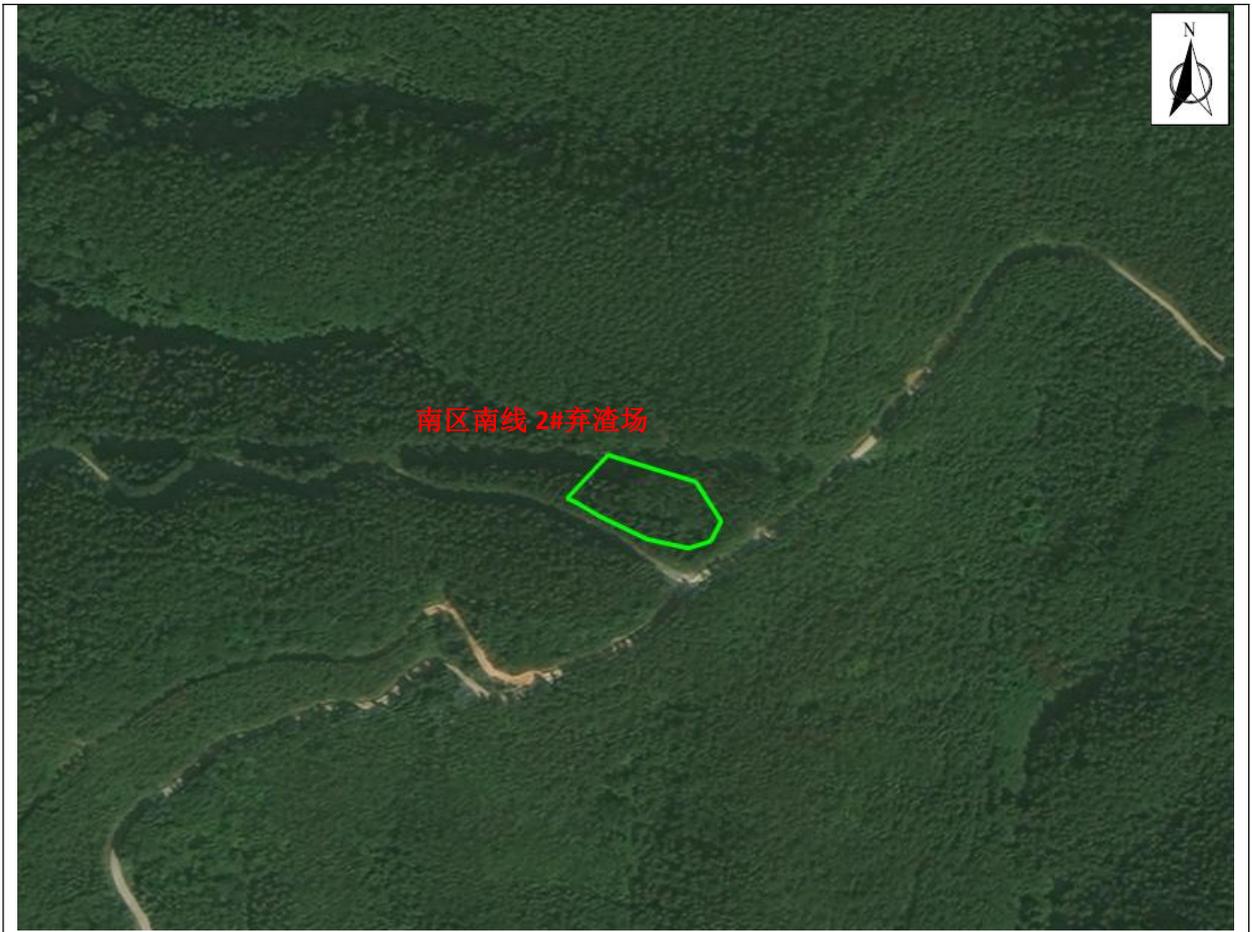
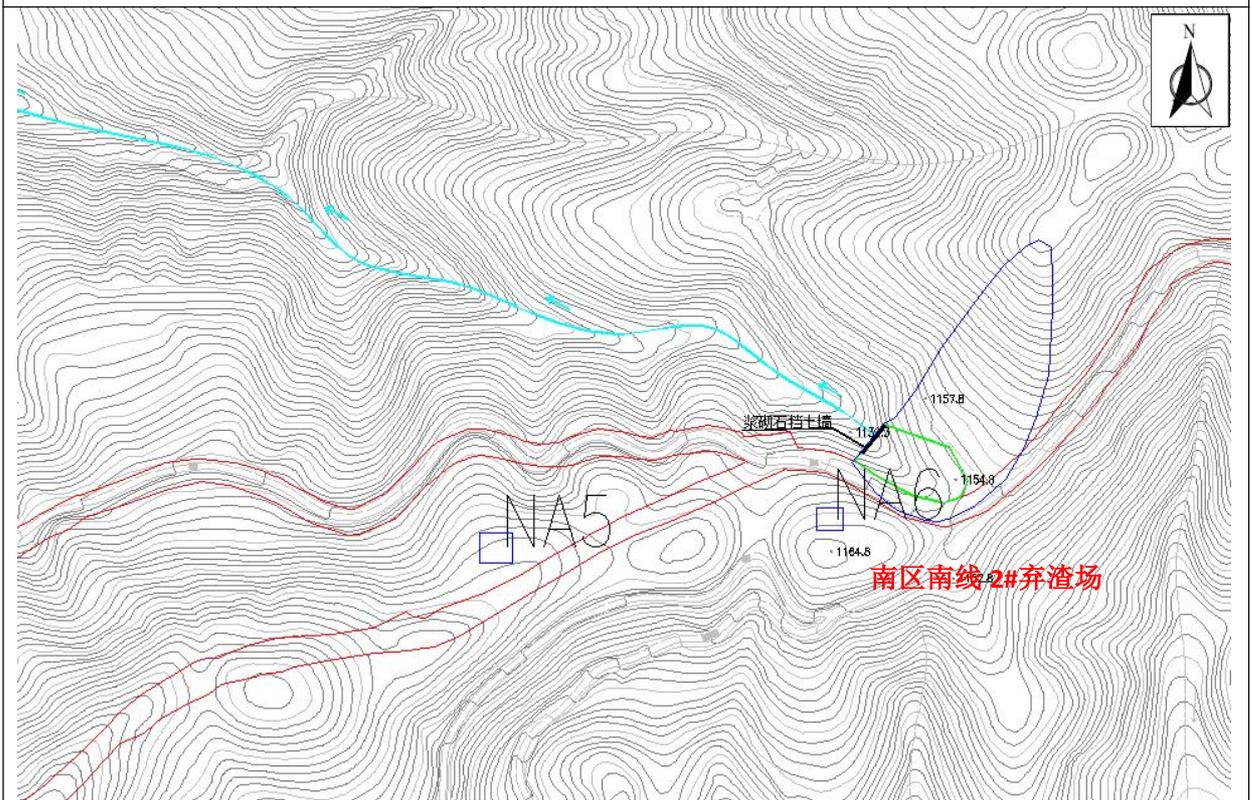
图 1.1-18

南区南线 2#弃渣场：位于 T31 风机东北侧约 590m 的场内道路旁，无需新增施工便道，属于沟道型弃渣场，等级为 5 级，占地面积 0.13hm²，汇水面积为 0.71hm²，占地类型为乔木林地、其他林地。弃渣场下游 1 公里范围内无公共道路、居民点、临建建筑、水系等敏感目标。

南区南线 2#弃渣场卫星影像及地形图

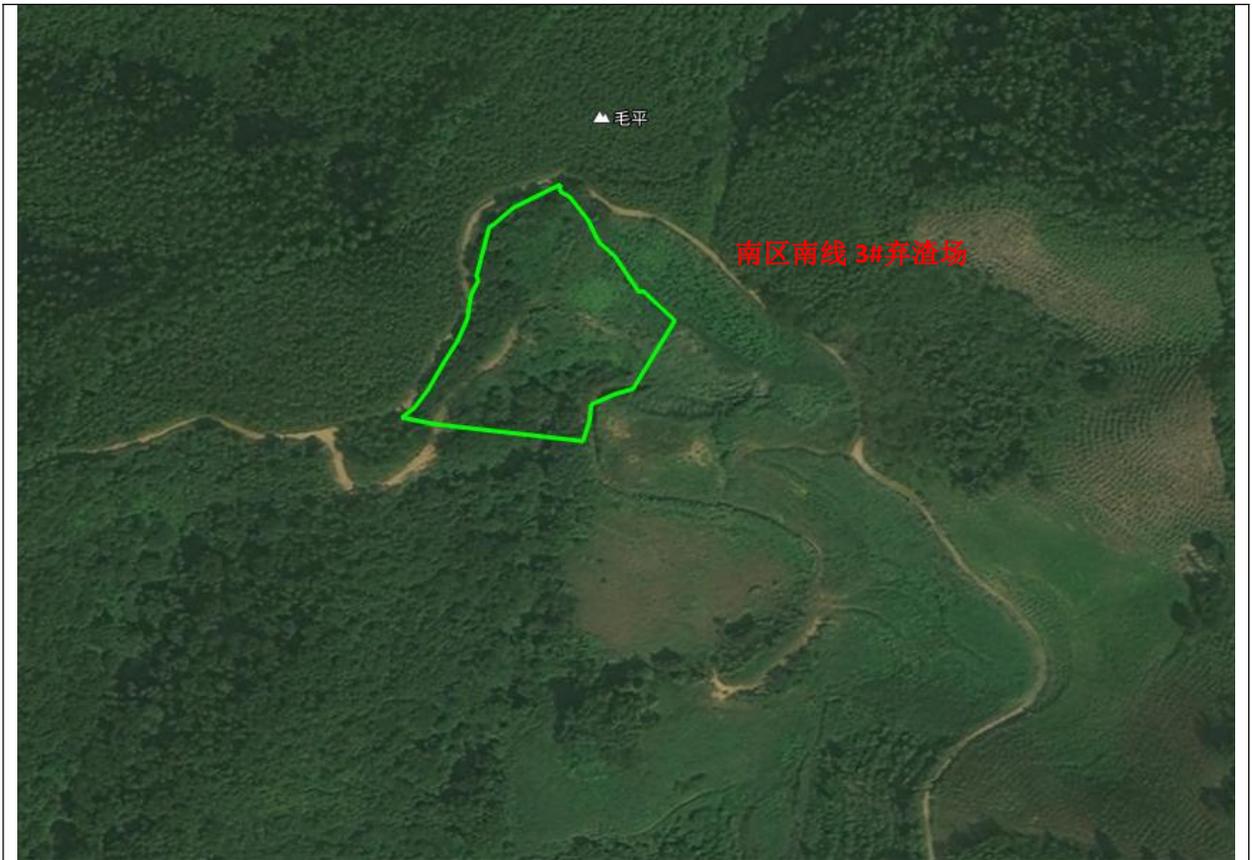
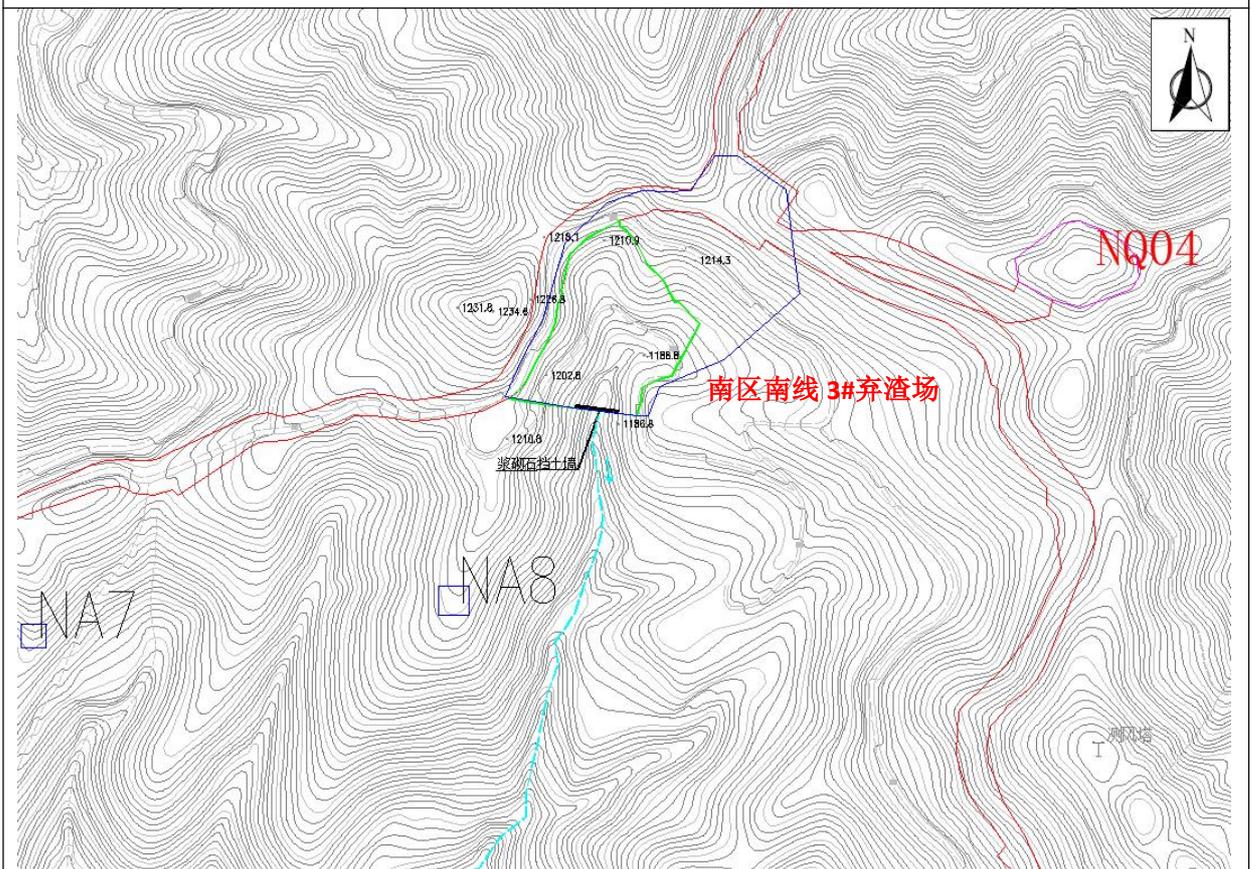
图 1.1-19

南区南线 3#弃渣场：位于 NQ04 风机西侧约 190m 的场内道路旁，无需新增施工便道，属于沟道型弃渣场，等级为 4 级，占地面积 0.61hm²，汇水面积为 1.41hm²，占地类型为乔木林地、其他林地。弃渣场边坡主要为土质边坡，岩性为素填土，成分为碎石土，混杂强风化泥岩夹粉砂岩岩块。其所在的冲沟尾部自然斜坡未发现崩塌、滑

坡不良地质现象，现状稳定。地基岩土自上而下为硬塑状含碎石粉质粘土，全-强风化泥岩夹粉砂岩，地基稳定性及岩土体强度满足弃渣场要求。弃渣场下游 1 公里范围内无公共道路、居民点、临建建筑、水系等敏感目标。那坡屯虽位于南区南线 3#弃渣场南侧直线距离 1024m 处，但不处于弃渣场下游。

南区南线 3#弃渣场卫星影像及地形图

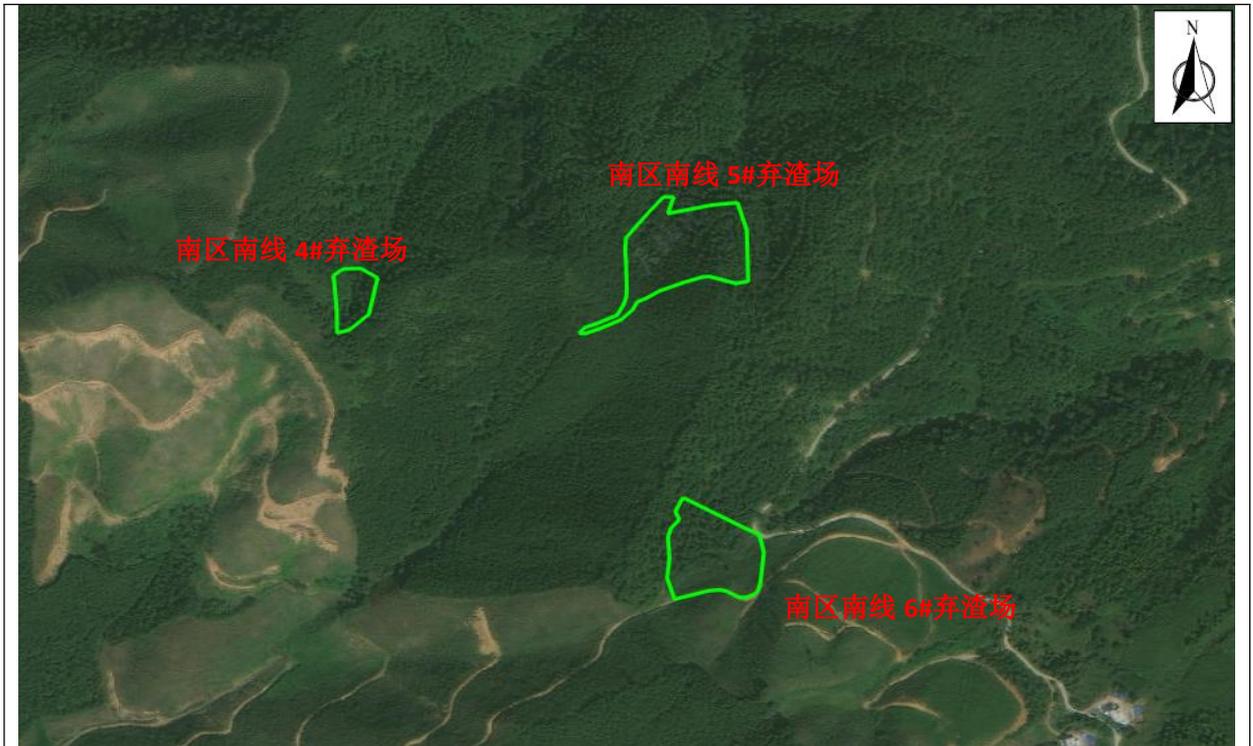
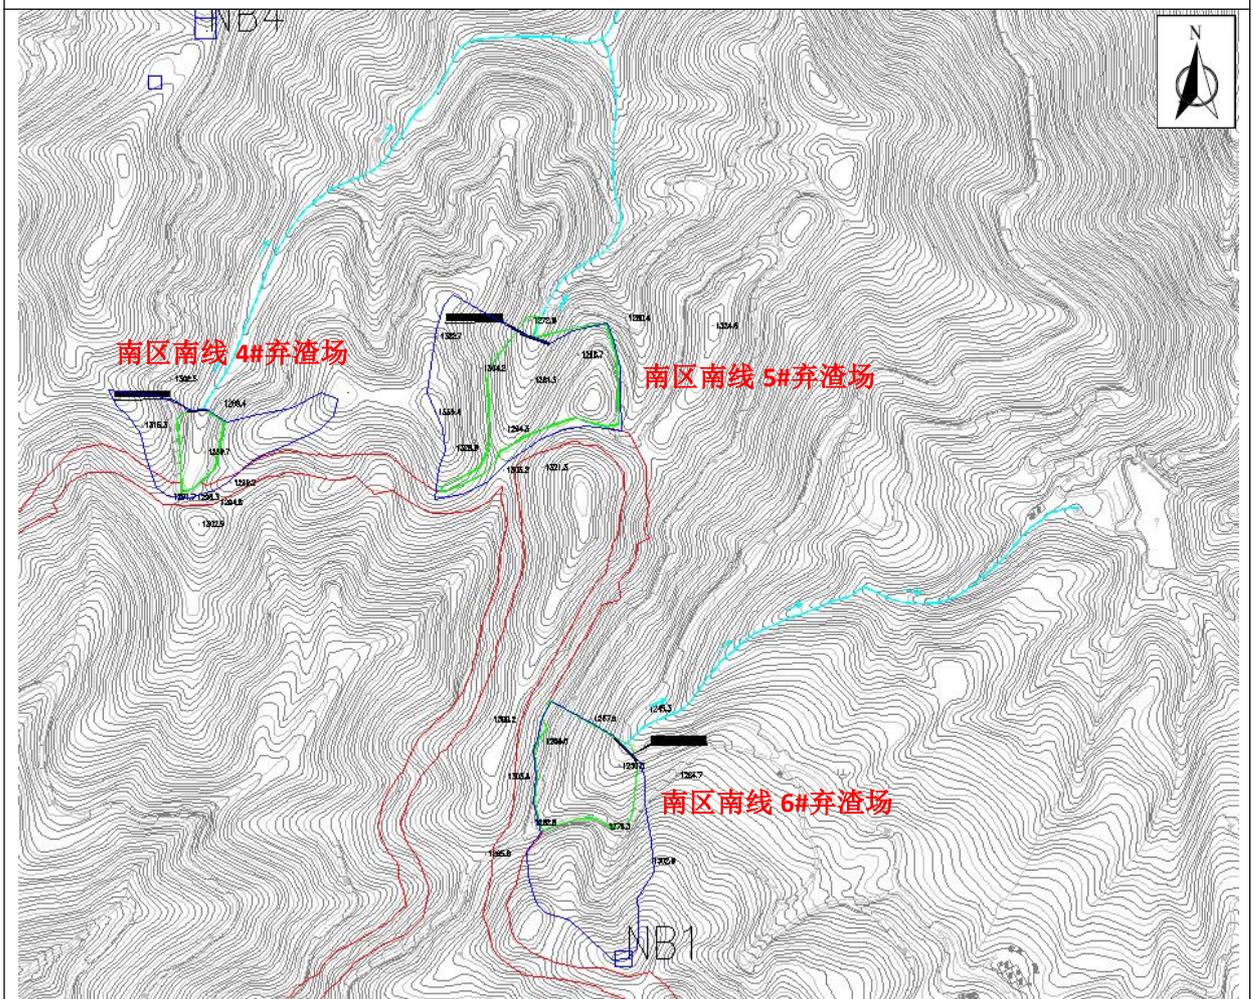
图 1.1-20

南区南线 4#弃渣场：位于 Q12 风机西北侧约 760m 的场内道路旁，无需新增施工便道，属于沟道型弃渣场，等级为 5 级，占地面积 0.16hm²，汇水面积为 0.71hm²，占地类型为乔木林地。弃渣场下游 1 公里范围内无公共道路、居民点、临建建筑、水系等敏感目标。

南区南线 5#弃渣场：位于 Q12 风机西北侧约 680m 的场内道路旁，无需新增施工便道，属于坡地型弃渣场，等级为 4 级，占地面积 0.77hm²，汇水面积为 1.43hm²，占地类型为乔木林地。弃渣场边坡主要为土质边坡，混杂强风化泥岩夹粉砂岩岩块。其所在自然斜坡未发现崩塌、滑坡等不良地质现象，现状稳定。地基岩土体自上而下分别为硬塑状含碎石粉质粘土，全-强风化泥岩夹粉砂岩，地基稳定性及岩土体强度满足弃渣场要求弃渣场下游 1 公里范围内无公共道路、居民点、临建建筑、水系等敏感目标。

南区南线 6#弃渣场：位于 Q12 风机西北侧约 380m 的场内道路旁，无需新增施工便道，属于坡地型弃渣场，等级为 4 级，占地面积 0.57hm²，汇水面积为 1.36m²，占地类型为乔木林地、其他林地。弃渣场边坡主要为土质边坡，岩性为素填土，成分为碎石土，混杂强风化泥岩夹粉砂岩岩块。其所在自然斜坡未发现崩塌、滑坡不良地质现象，现状稳定性较好。地基岩土自上而下为硬塑状含碎石粉质粘土，全-强风化粉砂岩，地基稳定性及岩土体强度满足弃渣场要求。弃渣场下游约 420m 处为山塘，坡脚距下游山塘的距离大于 2 倍弃渣场高度。经咨询百色市田林县水利局，该山塘未划分水源地保护区范围。弃渣场 1 公里范围内无公共道路、居民点、临建建筑等敏感目标。弃渣场东面直线距离约 300m 处有一居民点，但该居民点不位于弃渣场下游。

南区南线 4#、5#、6#弃渣场卫星影像图及地形图

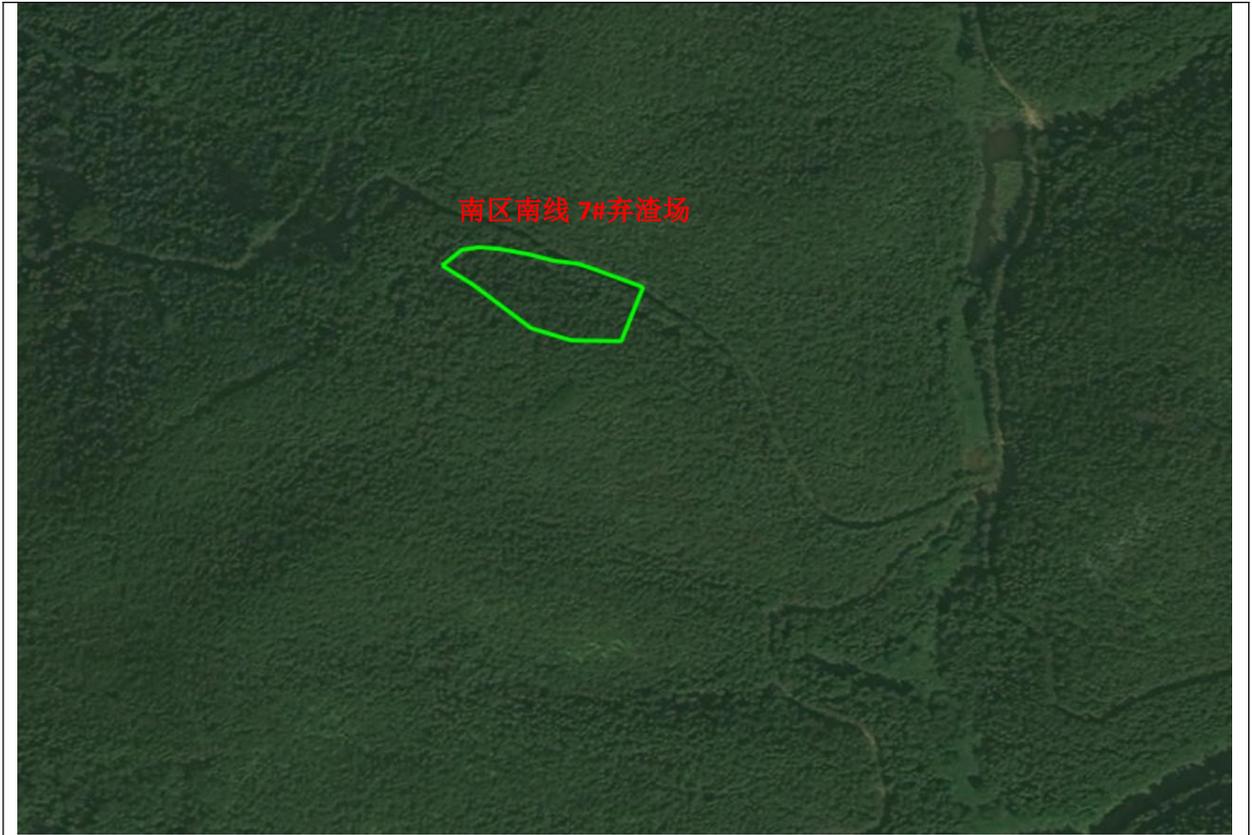
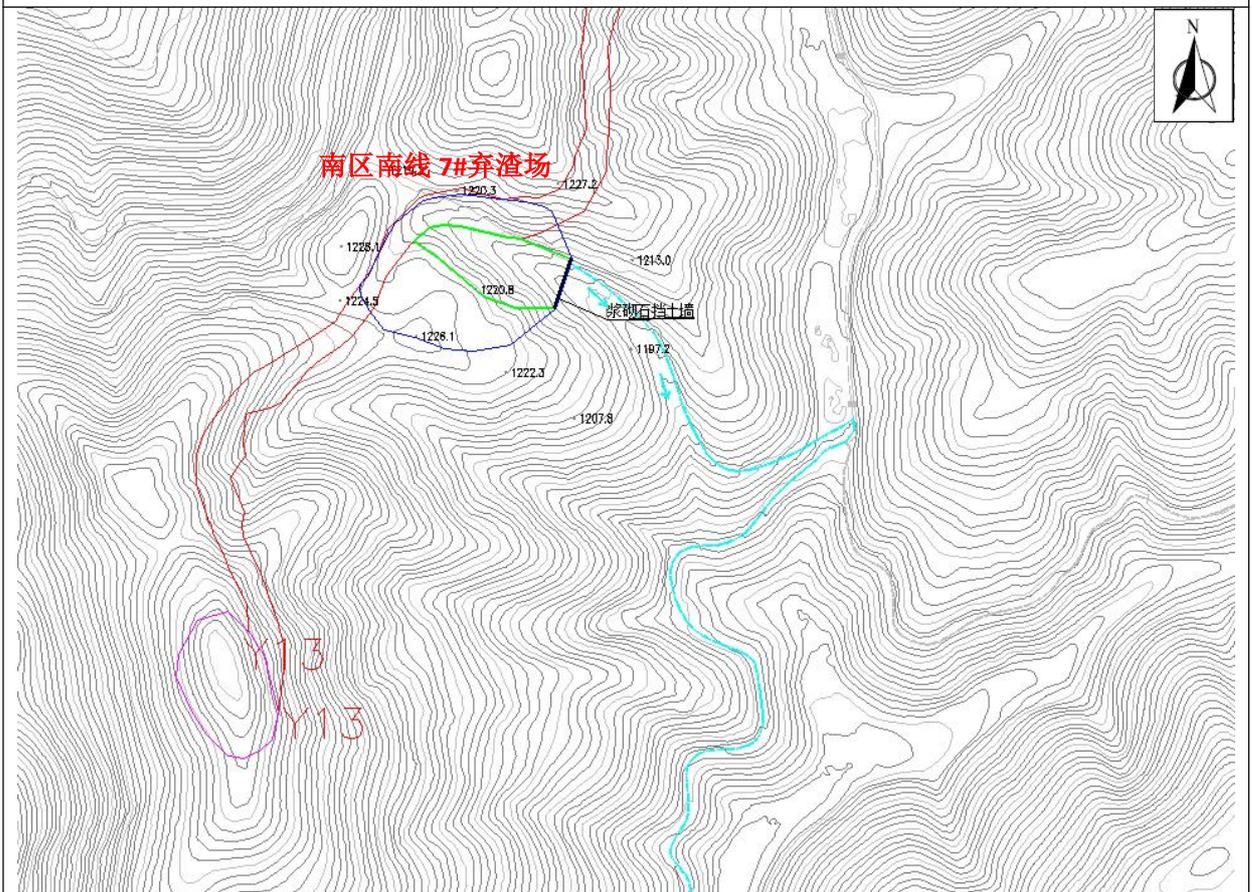
图 1.1-21

南区南线 7#弃渣场：位于 Y13 风机东北侧约 200m 的场内道路旁，无需新增施工便道，属于沟道型弃渣场，等级为 5 级，占地面积 0.19hm²，汇水面积为 0.61hm²，占地类型为乔木林地。弃渣场下游 1 公里范围内无公共道路、居民点、临建建筑、水系等敏感目标。

南区南线 7#弃渣场卫星影像及地形图

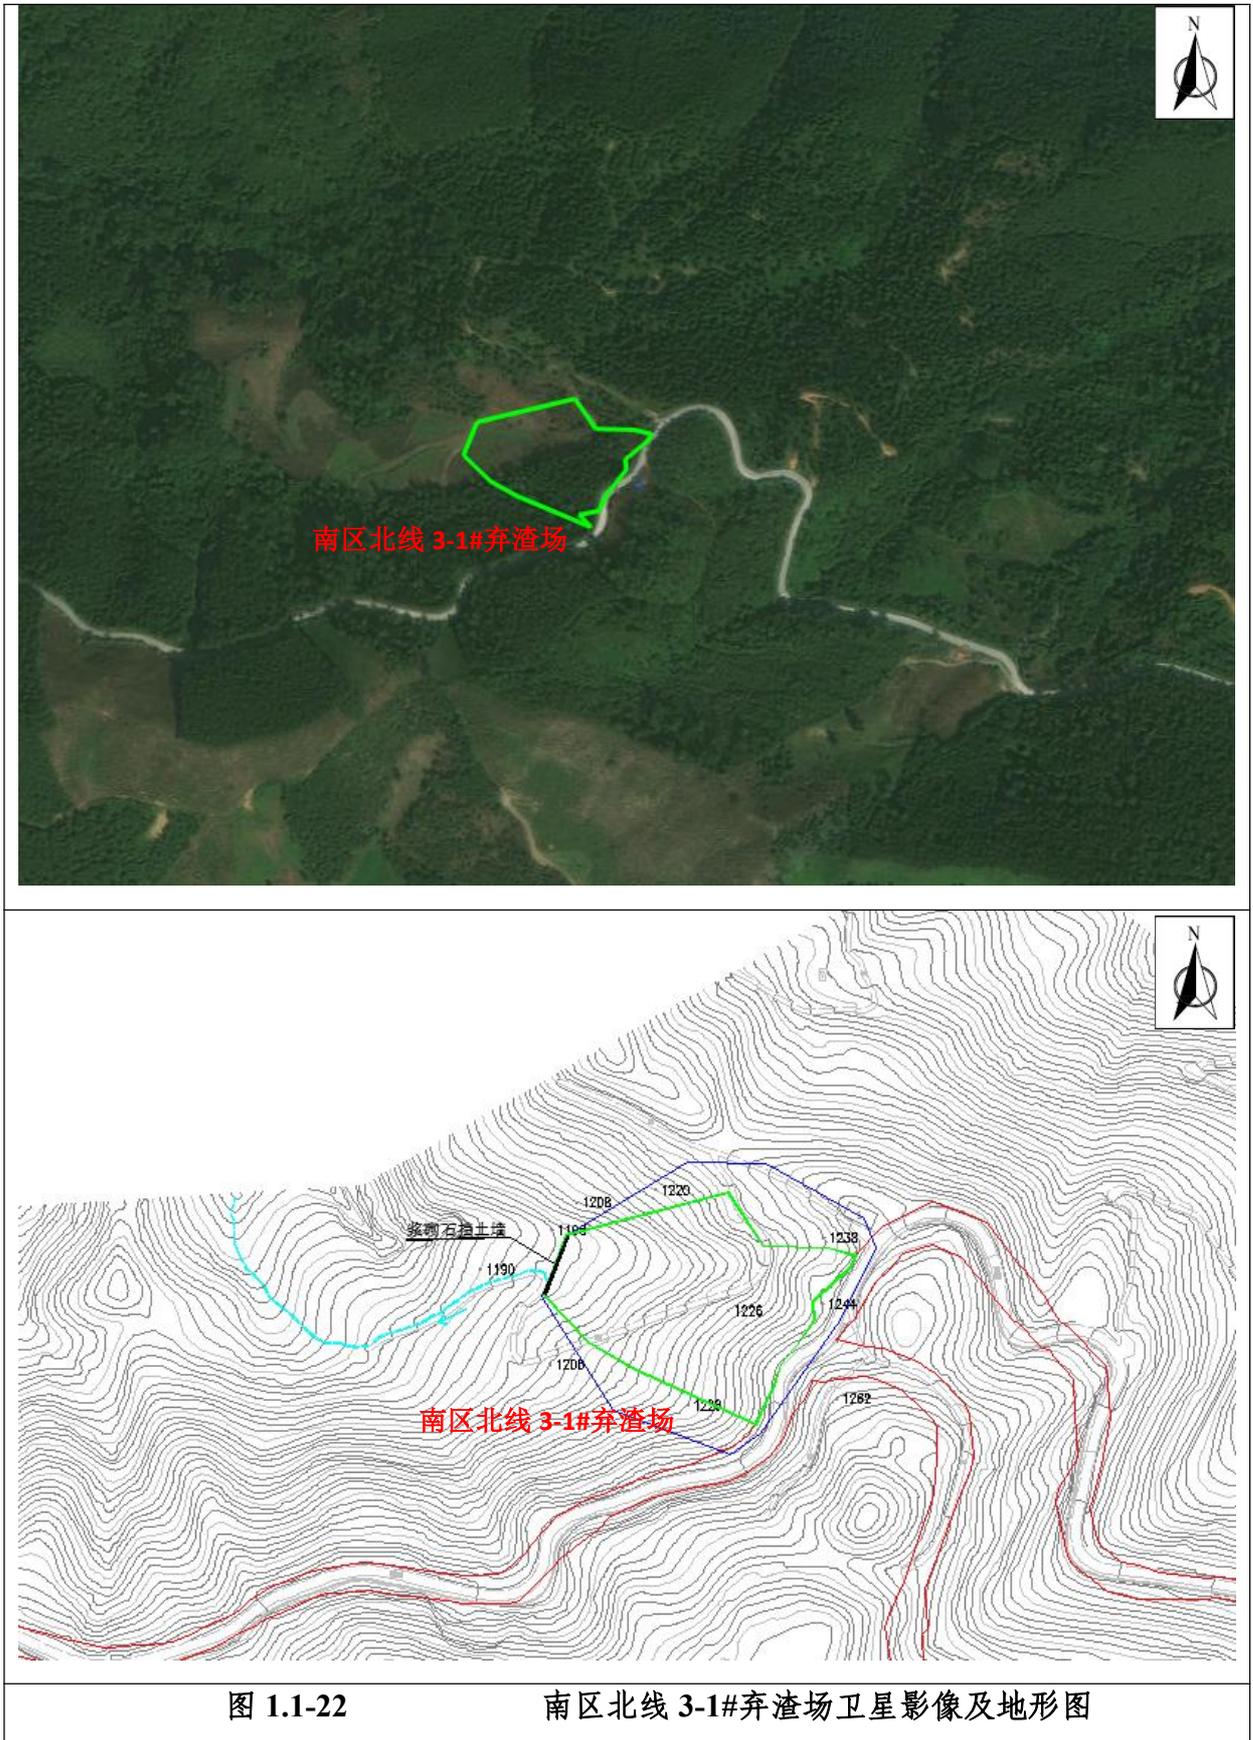
图 1.1-22

南区北线 3-1#弃渣场：位于 Q07 风机西北侧约 870m 的场内道路旁，无需新增施工便道，属于坡地型弃渣场，等级为 4 级，占地面积 0.75hm²，汇水面积为 1.22hm²，占地类型为乔木林地。弃渣场边坡主要为土质边坡，岩性为素填土，成分为碎石土，混杂强风化泥岩夹粉砂岩岩块。其所在的冲沟尾部自然斜坡未发现崩塌、滑坡不良地质现象，现状稳定。地基岩土自上而下为硬塑状含碎石粉质粘土，全-强风化泥岩夹粉砂岩，地基稳定性及岩土体强度满足弃渣场要求。弃渣场下游 1 公里范围内无公共道路、居民点、临建建筑、水系等敏感目标。

南区北线 3-1#弃渣场卫星影像及地形图

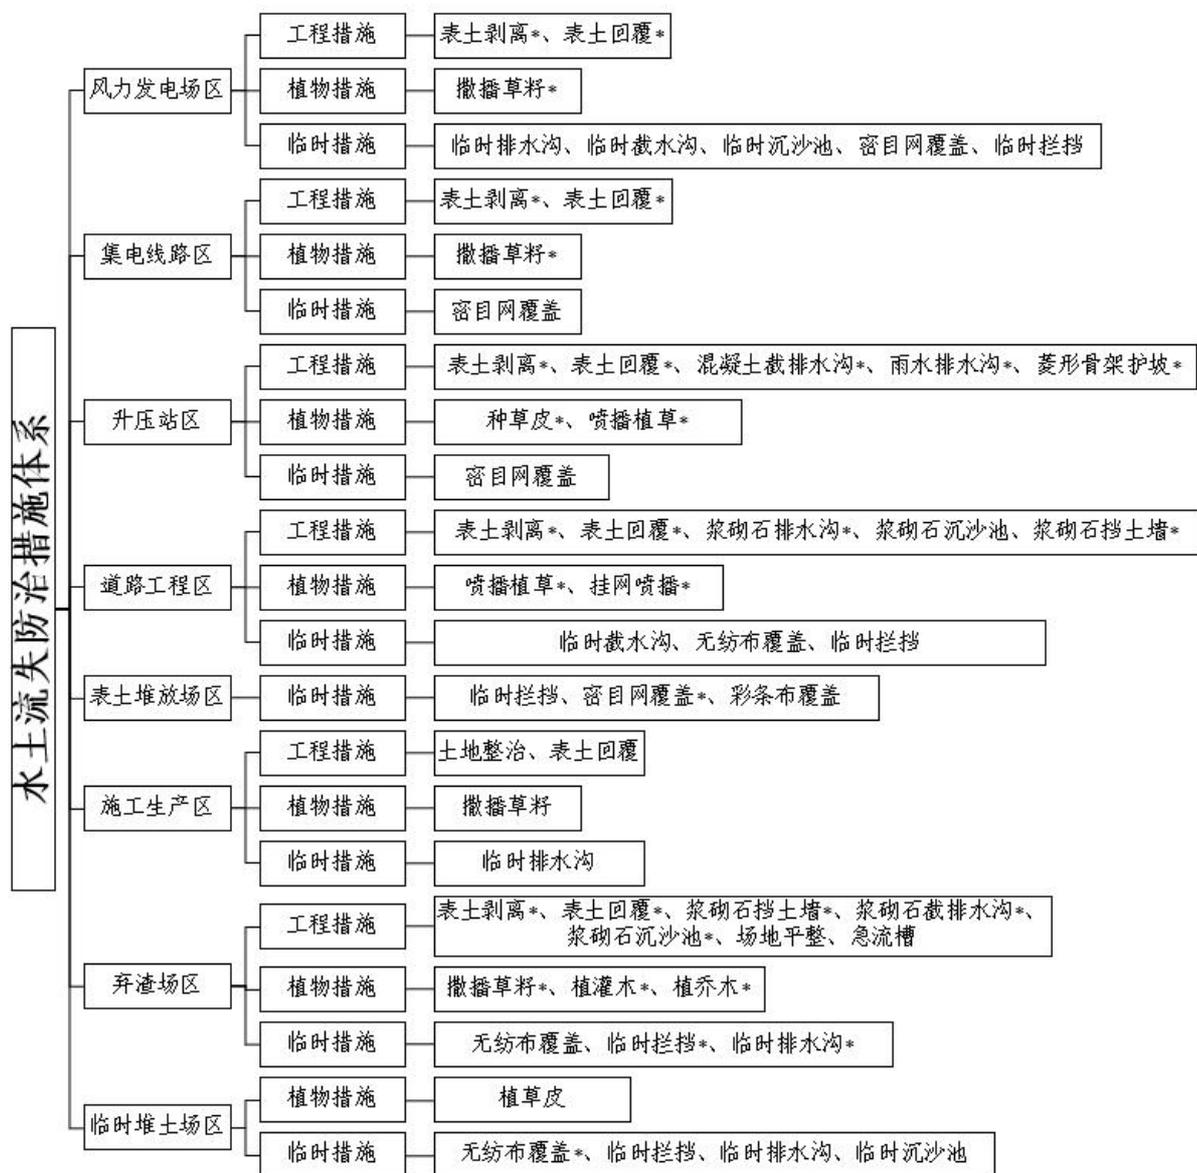
图 3.3-1 工程水土流失防治体系图

本工程水土保持措施总体布局见图 3.3-1。

注：“*”为主体已有措施。
